# Strålskyddsbokslut för 2024

## Capio Ortho Center Skåne

Datum: 2025-01-23

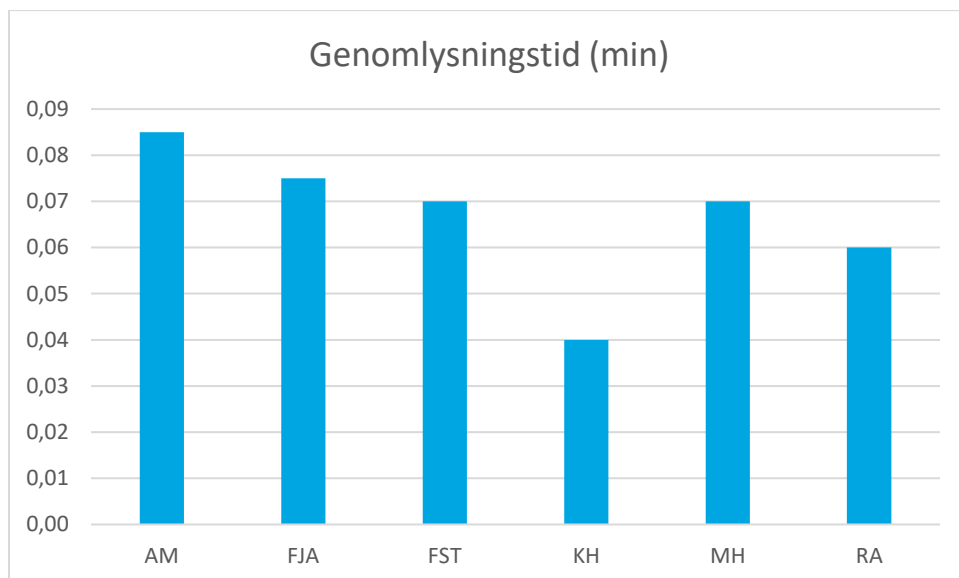
C-båge Hasse - Rygg

Operatören "KH" sticker ut med något lägre genomlysningstid, detta beror dock på att han mestadels har gjort facettledsblockader vilket går snabbare att genomlysa än andra ryggingrepp.
