# 07961 Rivning Norrebo Förstudie

## Bilaga 3: Miljöinventering

| | <b>Miljöinventering</b> | | | Rev |
| Handläggare<br><b>E.Mortensen</b> | Dokument<br><b>Rapport</b> | Status<br><b>Upprättad</b> | Datum<br><b>2025-09-30</b> | Rev datum |

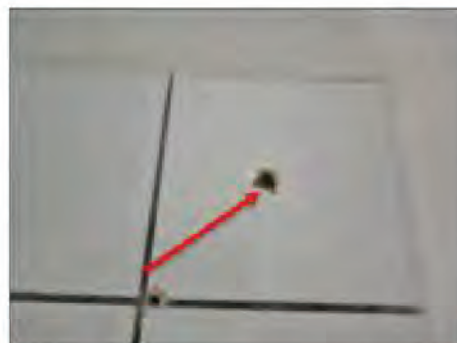
✗ 12008:2. Vägg, hål i kakel. Björnplugg. **Innehåller asbest.**

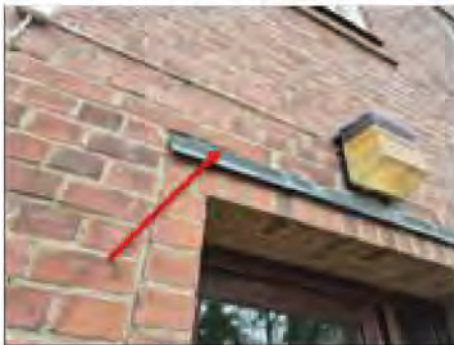
✗ V:1. Ovan droppbleck. Mot tegel. Fog ljusgrå seg/porös. **Innehåller asbest.** Ej PCB. Ej Klorparaffiner.

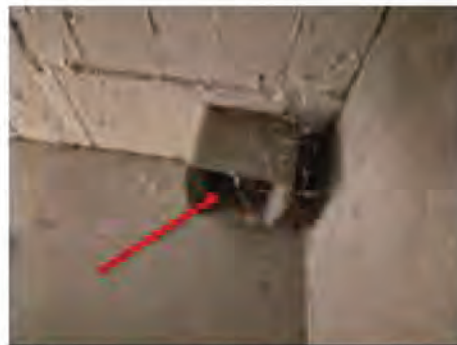
✗ Eternitkanal i tak noterad i by 112 plan 09. **Innehåller asbest.**

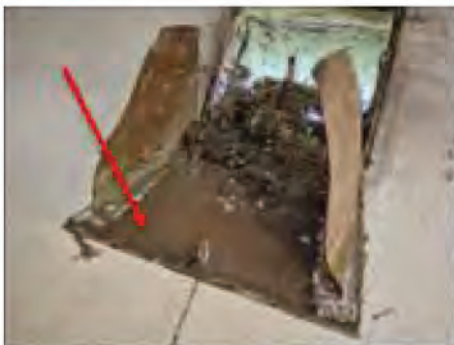
✗ Exempelbild kondenspapp innehållande asbest på insida av klafflucka.

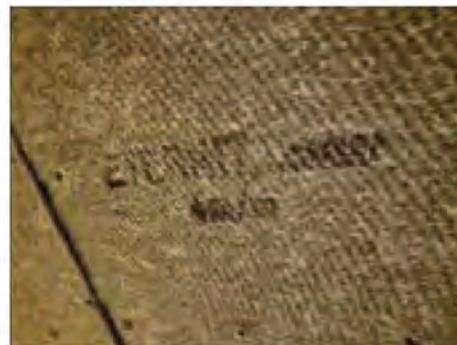
✗ Eternitplattor i tak noterat i by 111. **Innehåller asbest.**

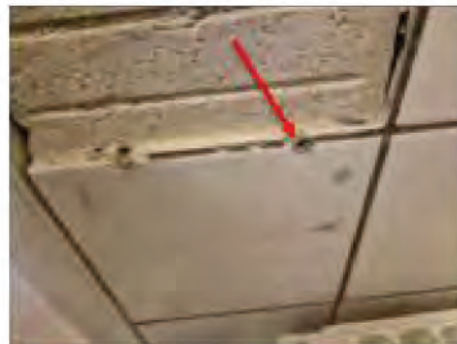
✗ 10045:2. Vegg hål i kakel. Björnplugg. **Innehåller asbest.**

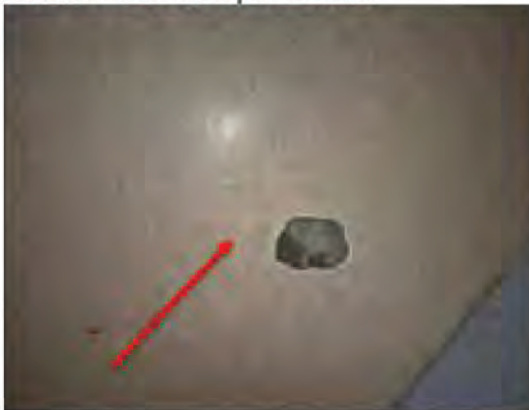
✖ 10017:1. Golvplastmatta beigespräcklig

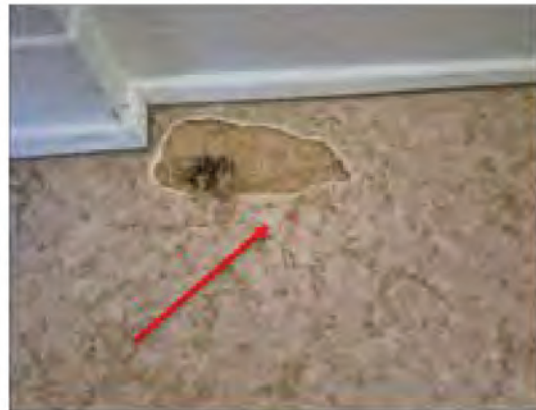
✖ 11002:1. Golvplastmatta brunmelerad, ljus. Ovan spånskiva.

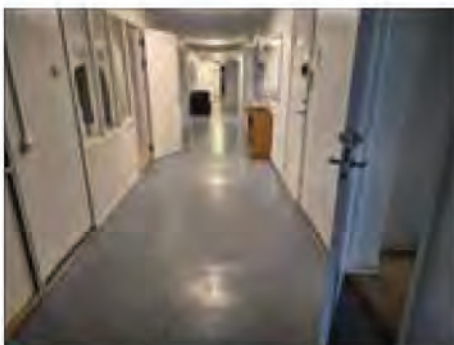
✖ Exempelbild golvplastmatta by 112 plan 12.  
Antas innehålla mjukgörare så som prov 10017:1 och 11002:1. Hanteras som farligt avfall om inte kompletterande provtagning visar annat.

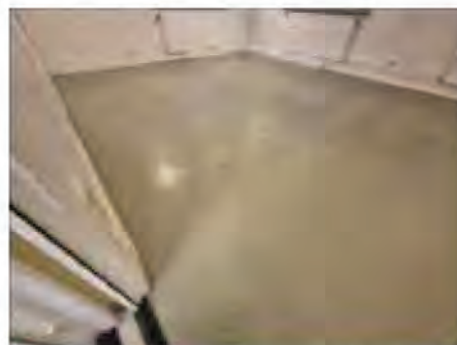
✖ Exempelbild golvplastmatta by 112 plan 09.  
Antas innehålla mjukgörare så som prov 10017:1 och 11002:1. Hanteras som farligt avfall om inte kompletterande provtagning visar annat.

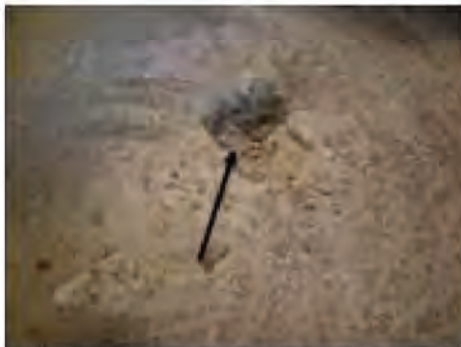
- Prov 09011:1. Betonggolv och prov 09023:1. Betonggolv. Innehåller sexvärt krom i halter mellan KM och MKM. (Bild från prov 09011:1)

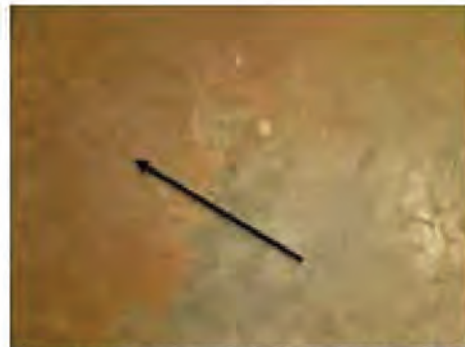
- 09015:1 Golvfärg på betong, röd. Halt PCB-7 under gränsen för farligt avfall men över riktvärdet för MKM. Stäm av hantering av betong med golvfärg med tänkt mottagare.

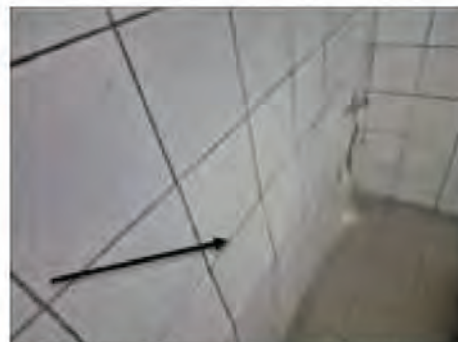
- 09008:2. Vitt kakel + fix och fog. Ej asbest. IFA-massor med avseende på bly, gäller allt kakel i by 111.

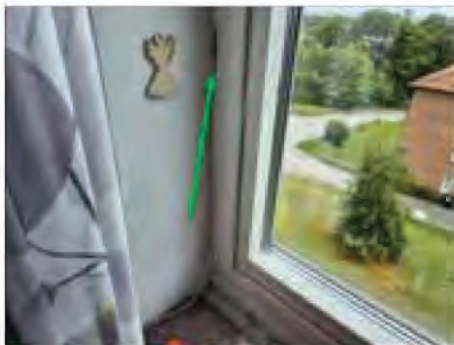
✓ 12027:1. Runt fönsterparti. Fönstersmyg/träkarm. Fog vit mjuk elastisk. Bly halt: 270 mg/kg. Ej asbest. Ej PCB. Ej klorparaffiner.

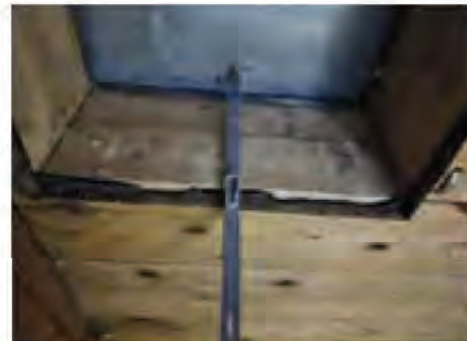
Observera att vinylplastplattor utgör farligt avfall både med avseende på mjukgörare och asbest eftersom plattorna i sig innehåller mjukgörare (klorparaffiner och ftalater) och att underliggande svartlim innehåller asbest. Klorhalt är inte analyserat. Stäm av hantering och eventuell kompletterande provtagning med mottagaren i god tid.

Kompletterande provtagning av takpapp behöver göras då förstörande provtagning är möjlig.

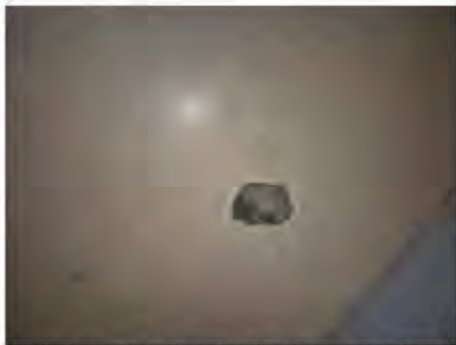
Analys av mjukgörare i golvplastmattor har begränsats till mattor som förekommer i större mängder. Det förekommer också många olika typer av andra plastmattor som inte analyserats för mjukgörare. Dessa antas utgöra farligt avfall med avseende på ftalater och klorparaffiner. Ibland påverkar även halten klor möjligheten för mottagare att ta emot plastmattor. Detta är i nuläget analyserat för en del av golvplastmattorna, men inte alla. Stäm av eventuell kompletterande provtagning med mottagaren i god tid.

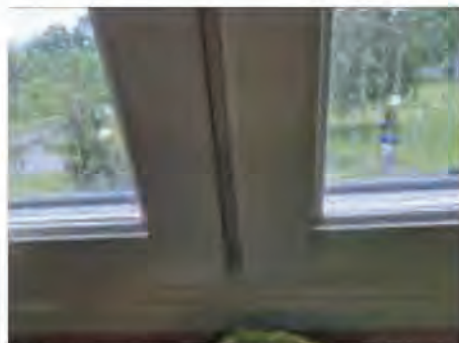
Isoleringsglasrutor antas utgöra farligt avfall med avseende på ftalater/klorparaffiner i tätningslist/lim om inte kompletterande provtagning görs som visar annat. Överväg provtagning av de tre typer av fönster som förekommer i byggnaden i samband med demontering för att utreda om några sorter utgör icke farligt avfall istället.
