# **07961 Rivning Norrebo Förstudie**

## **Bilaga 2: Återbruksinventering**

**HSH Evakuering Norrebo**

**ÅTERBRUKSINVENTERING**

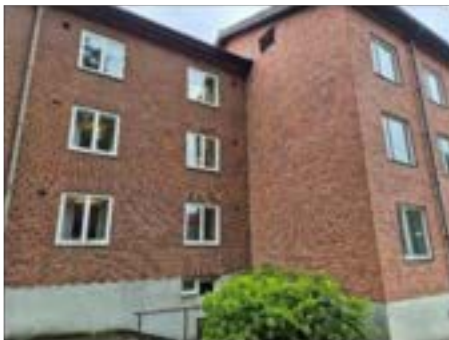
- Fasadtegel och betong, by 111 och 112.

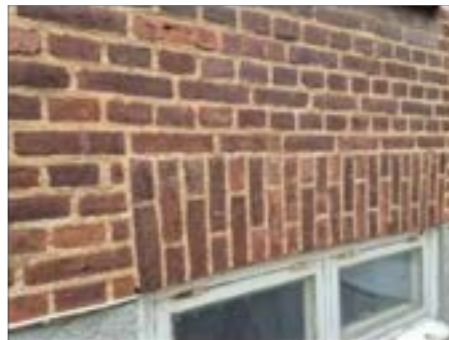
- Fasadtegel och betong.

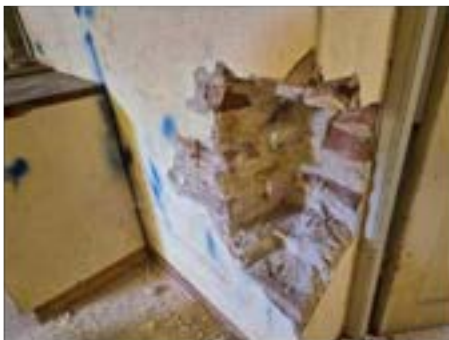
- Tegel i innervägg by 111

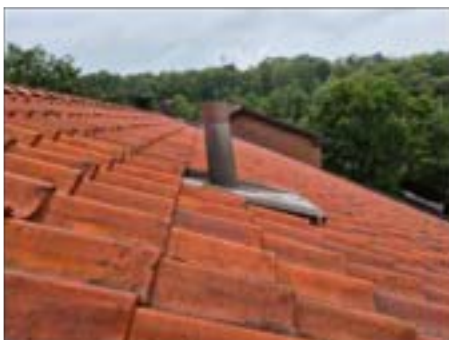
| Kategori | Materialtyp | Placering | Mängd | Återbruk möjlig | Återvinning möjlig | Kommentar |
|---|---|---|---|---|---|---|
| Fasad & tak | Tegelpannor | By 111 och 112 | | Ja | Ja | Ej undersökt närmare.<br><b>Föreslagen åtgärd:</b> Överväg i första hand rengöring och återbruk i egna projekt. I andra hand materialåtervinning ihop med betongen för anläggningsändamål direkt på plats eller annan plats. |

- Tegelpannor

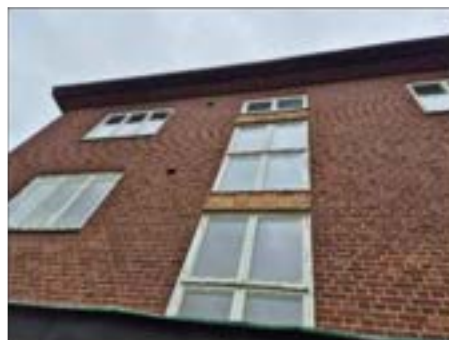
| Kategori | Materialtyp | Placering | Mängd | Återbruk möjlig | Återvinning möjlig | Kommentar |
|---|---|---|---|---|---|---|
| Fasad & tak | Kopparplåt | By 111 och 112 | | - | Ja | Noterat ovan entrépartier, tak till vindfång och vid fönsterbleck på by 112.<br><br><b>Föreslagen åtgärd:</b> Lämnas ihop med kopparrör för materialåtervinning. |

- Kopparplåt och fasadutsmycknad

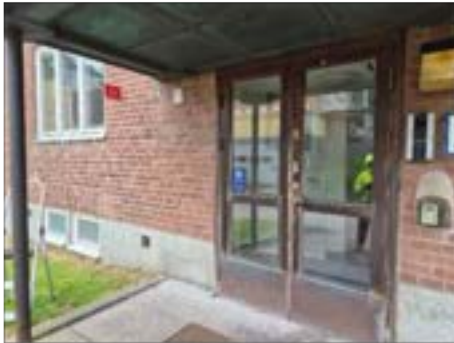
| Kategori | Materialtyp | Placering | Mängd | Återbruk möjlig | Återvinning möjlig | Kommentar |
|---|---|---|---|---|---|---|
| Dörrar & fönster | Ytterdörrar | By 111 och 112 | | Ja | | Äldre ytterdörrar av trä och glas.<br><br><b>Föreslagen åtgärd:</b> Överväg rekonditionering och återbruk inom egna projekt. |

- Ytterdörr

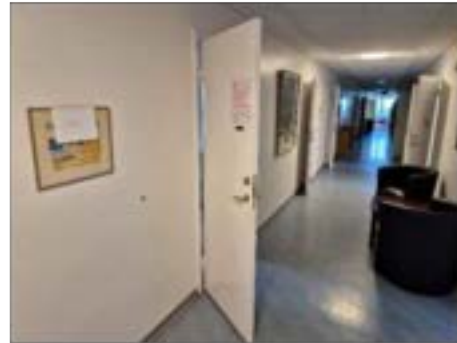
| Kategori | Materialtyp | Placering | Mängd | Återbruk möjlig | Återvinning möjlig | Kommentar |
|---|---|---|---|---|---|---|
| Dörrar & fönster | Innerdörrar och beslag | By 111 och 112 | | Ja | Ja | Ej undersökt närmare.<br><br><b>Föreslagen åtgärd:</b> Överväg rekonditionering av trädörrar i trappuppgångar mellan planen och direkt återbruk av innerdörrar inom egna projekt. |

- Innerdörrar

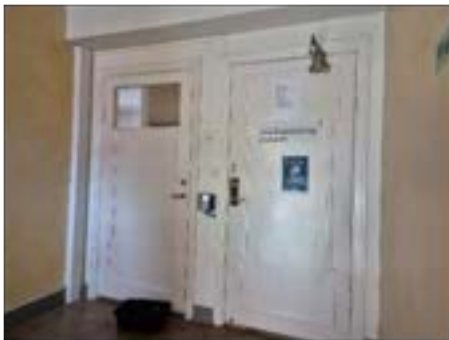
- Innerdörrar av trä mellan våningsplan

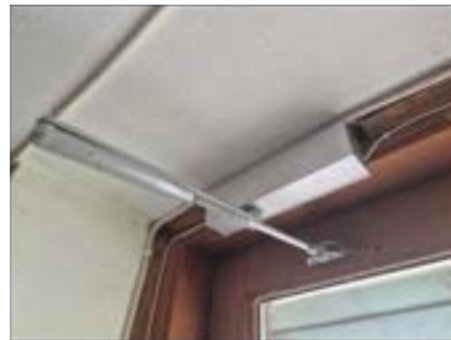
| Kategori | Materialtyp | Placering | Mängd | Återbruk möjlig | Återvinning möjlig | Kommentar |
|---|---|---|---|---|---|---|
| Dörrar & fönster | Dörrstängare | By 111 och 112 | | Ja | - | En del dörrstängare är nyare. Överväg om dörrstängare kan återbrukas i egna projekt. |

- Dörrstängare, Dorma

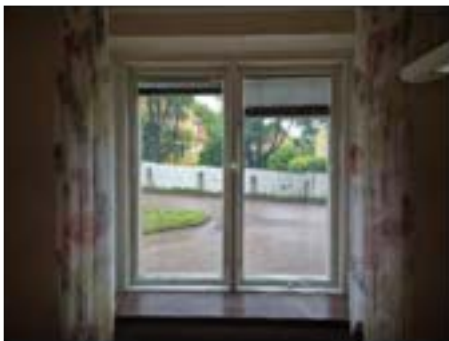
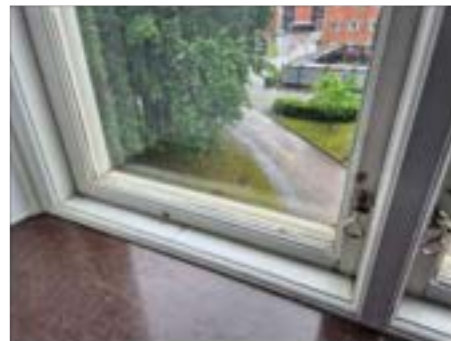
| Kategori | Materialtyp | Placering | Mängd | Återbruk möjlig | Återvinning möjlig | Kommentar |
|---|---|---|---|---|---|---|
| Dörrar & fönster | Träfönster | By 111 och 112 | | Ja | Ja | Stort antal äldre träfönster, ej aktuellt för återbruk i projektet, |

| Kategori | Materialtyp | Placering | Mängd | Återbruk möjlig | Återvinning möjlig | Kommentar |
|---|---|---|---|---|---|---|
| | | | | | | <p>men exemplar i bättre skick skulle kunna säljas på exempelvis den privata marknaden. Observera att kitt innehållande asbest behöver saneras i byggnad 112 nedan fönster mellan fönsterkarm/plåt på östra och västra fasaden.</p> <p><b>Föreslagen åtgärd:</b> Överväg om fönster ska säljas. Rutor som inte återbrukas lämnas för glasåtervinning.</p> |
| Dörrar & fönster | Fönsterbänkar | By 111 och 112 | | Ja | Ja | <p>Fönsterbänkar av sten förekommer generellt i varierande skick.</p> <p><b>Föreslagen åtgärd:</b> Överväg rekonditionering och återbruk</p> |

- Äldre tvåglasfönster av trä och fönsterbänkar av sten.

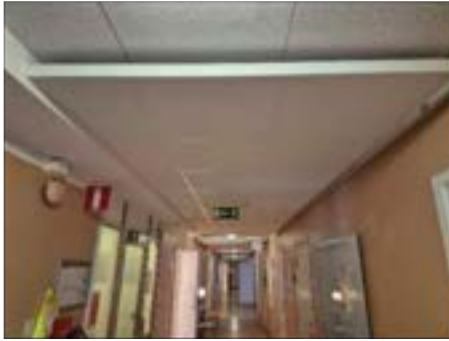
- Undertaksplattor från Ecophon av typ Gedina 15.

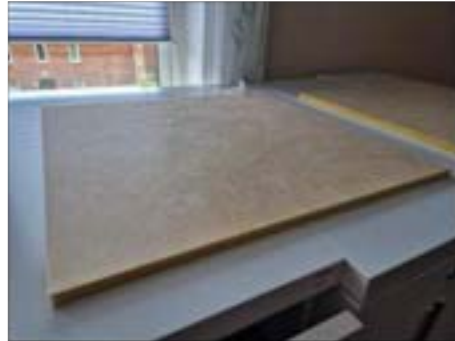
- Ecophon av typ Gedina 15 känns igen på att den har omålad kant.

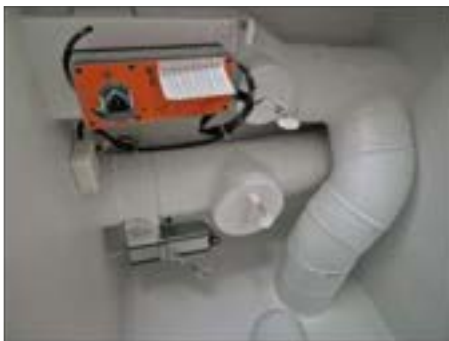
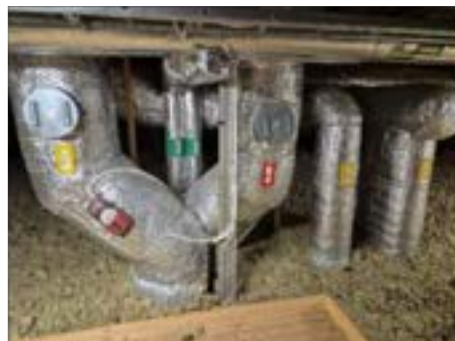
- Luftbehandling kanalsystem

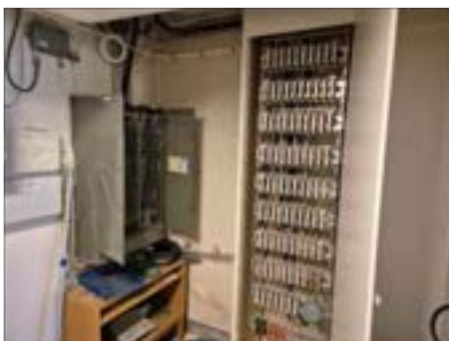
- Elcentral

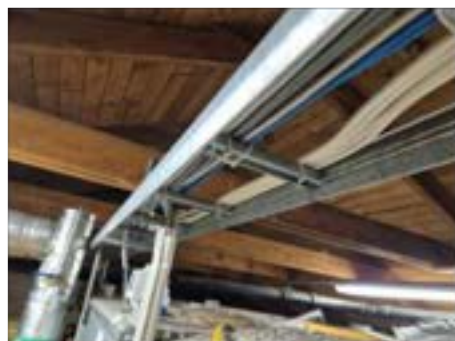
- Kabelstege

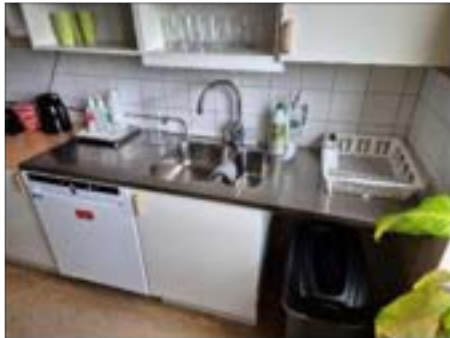
| Kategori | Materialtyp | Placering | Mängd | Återbruk möjlig | Återvinning möjlig | Kommentar |
|---|---|---|---|---|---|---|
| Inredning kök | Diskbänkar, skåp, vitvaror | By 111 och 112 | | Ja | Ja | Diskbänkar i rostfritt stål och köksluckor skulle kunna återbrukas annars materialåtervinnas. Nyare |

- Diskbänk i rostfritt stål

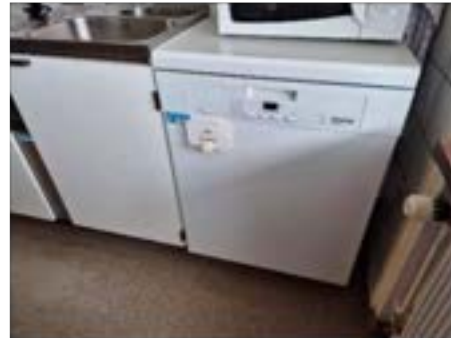
- Diskmaskin Miele active.

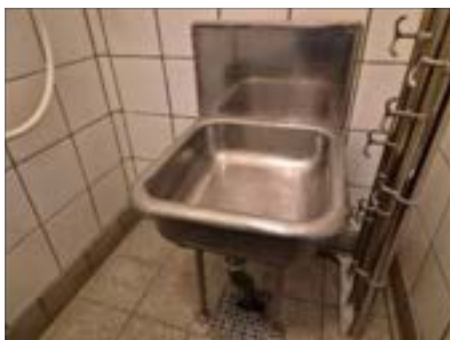
- Utslagsho i rostfritt stål

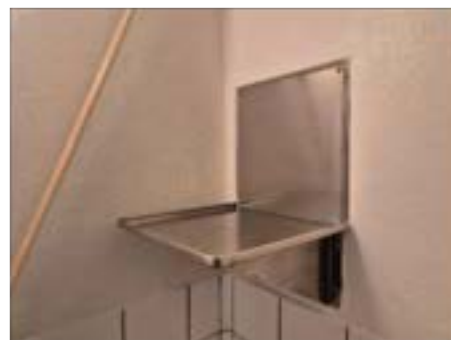
- Hylla i rostfritt stål

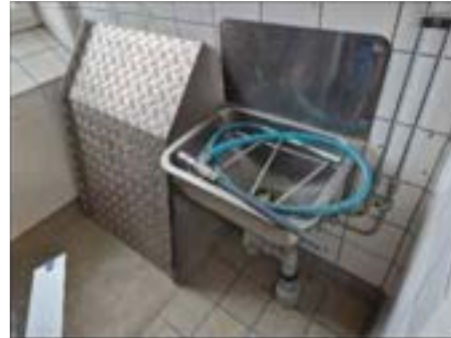
- Utslagsho i rostfritt stål. Tillgänglighetsramp med räfflat (diamond plate) mönster

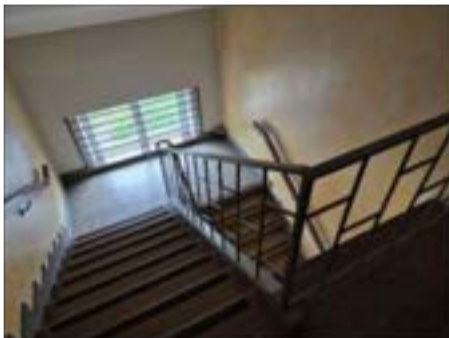
- Trappbeslag och räcken samt fönstergaller

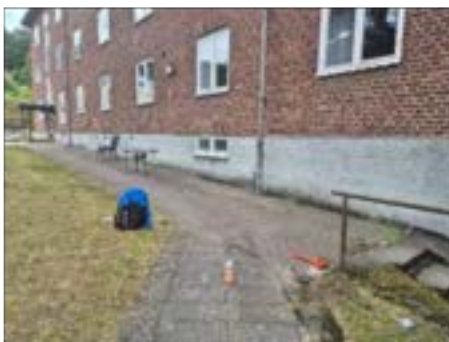
- Asfalt

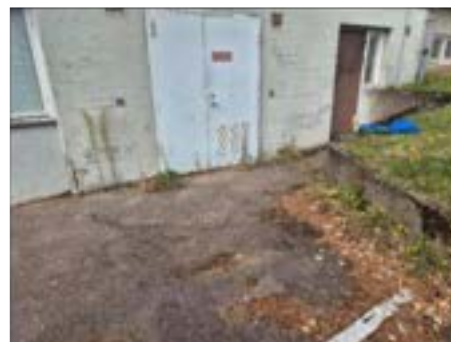
- Asfalt

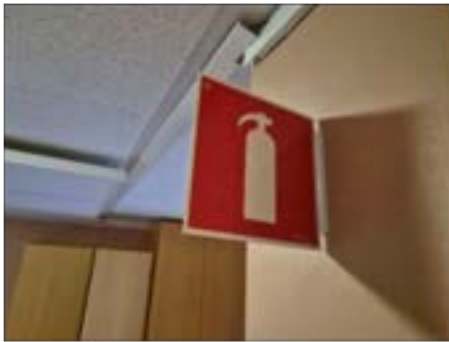
- *Skyltar*

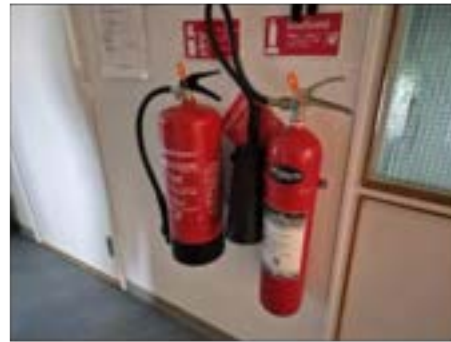
- *Brandsläckningsutrustning*
