# 07961 Rivning Norrebo Förstudie

## Bilaga 3: Miljöinventering

HSH Evakuering Norrebo

**MILJÖINVENTERING**

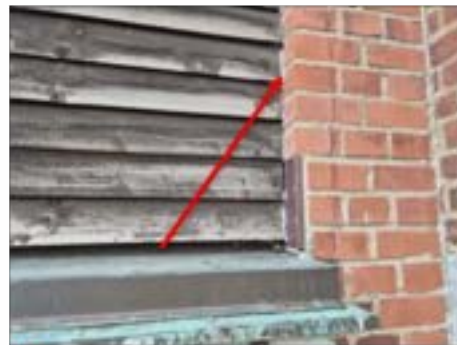
✗ Ö:1. Vid kopparplåt i fasad. Fog ljusgrå mjuk/porös. **Innehåller asbest.** Ej PCB. Ej klorparaffiner

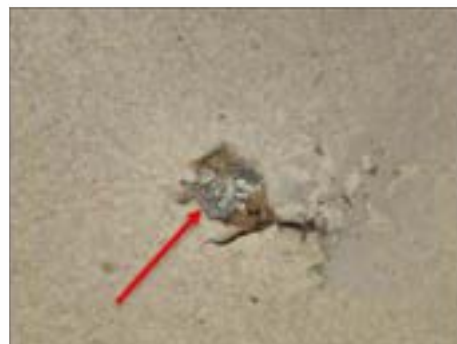
✗ 12008:3. Golvplatta stenimitation + svartlim. **Innehåller asbest.**

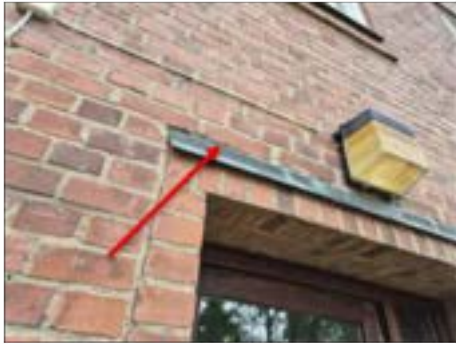
✗ V:1. Ovan droppbleck. Mot tegel. Fog ljusgrå seg/porös. **Innehåller asbest.** Ej PCB. Ej Klorparaffiner.

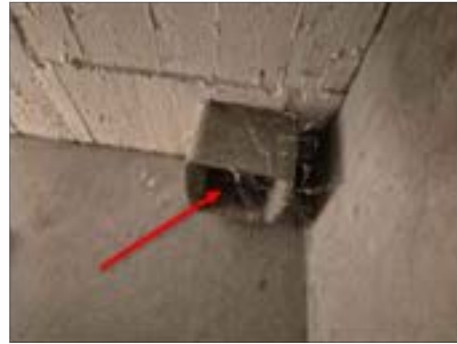
✗ Eternitkanal i tak noterad i by 112 plan 09. **Innehåller asbest.**

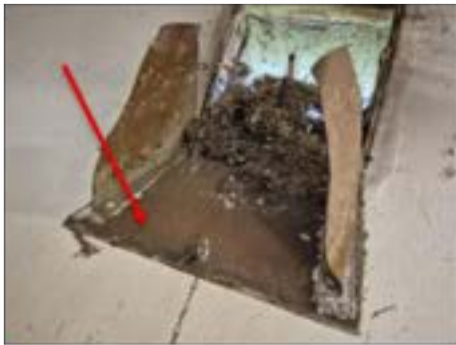
✗ Exempelbild kondenspapp innehållande asbest på insida av klafflucka.

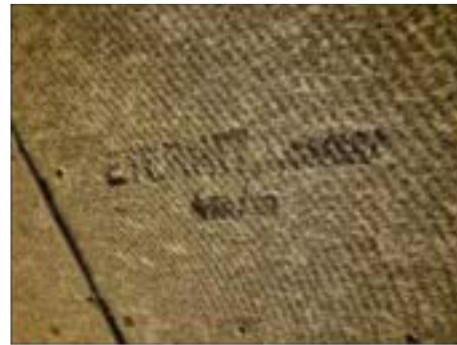
✗ Eternitplattor i tak noterat i by 111. **Innehåller asbest.**

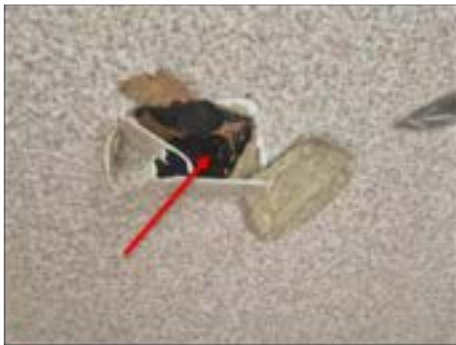
✗ 12012:1. Under brunprickig ljus golvplastmatta. Brunstrimmig golvplastmatta+svartlim. **Innehåller asbest**

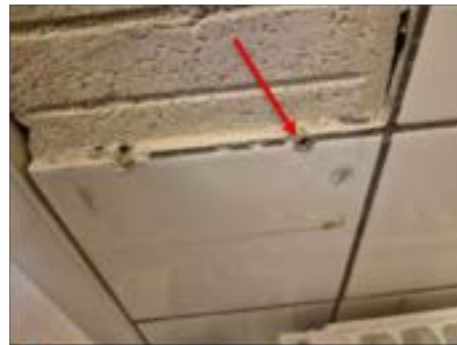
✗ 10045:2. Vegg hål i kakel. Björnplugg. **Innehåller asbest.**

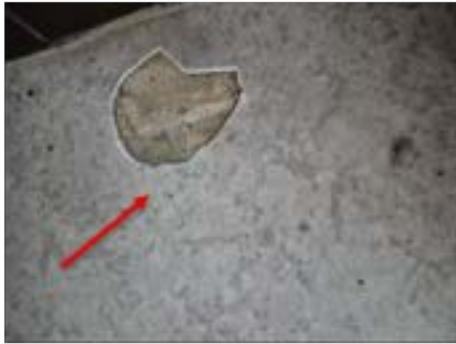
✖ 10019:1. Golvplastmatta grovgråmelerad.

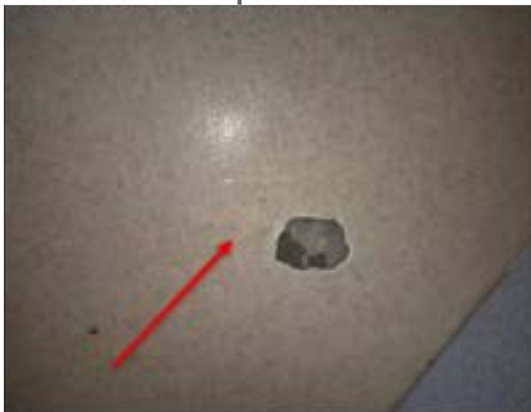
✖ 10017:1. Golvplastmatta beigespräcklig

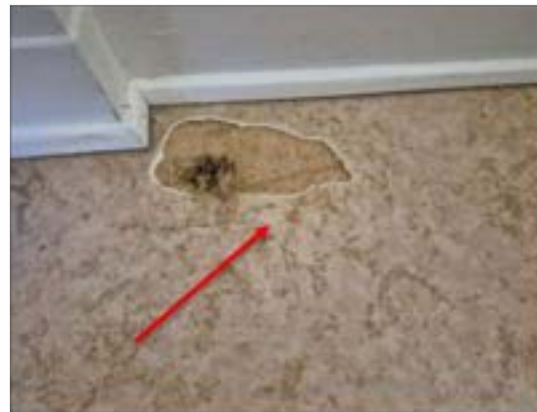
✖ 11002:1. Golvplastmatta brunmelerad, ljus. Ovan spånskiva.

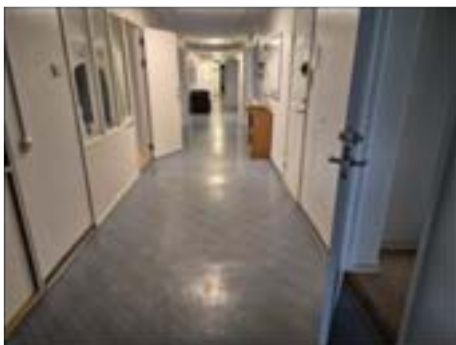
✖ Exempelbild golvplastmatta by 112 plan 12.  
Antas innehålla mjukgörare så som prov 10017:1 och 11002:1. Hanteras som farligt avfall om inte kompletterande provtagning visar annat.

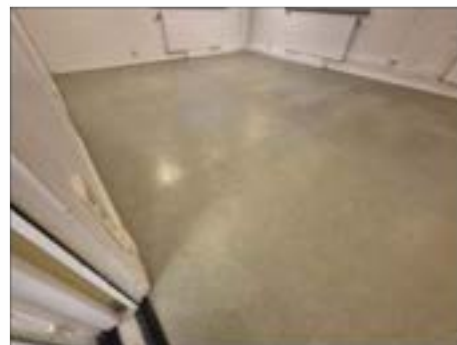
✖ Exempelbild golvplastmatta by 112 plan 09.  
Antas innehålla mjukgörare så som prov 10017:1 och 11002:1. Hanteras som farligt avfall om inte kompletterande provtagning visar annat.

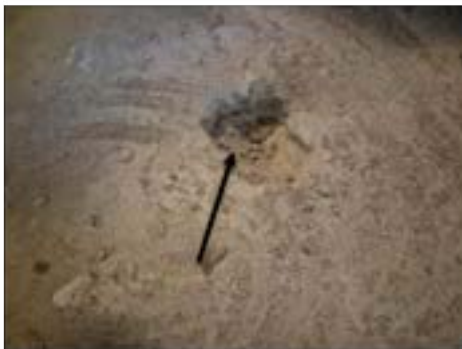
- Prov 09011:1. Betonggolv och prov 09023:1. Betonggolv. Innehåller sexvärt krom i halter mellan KM och MKM. (Bild från prov 09011:1)

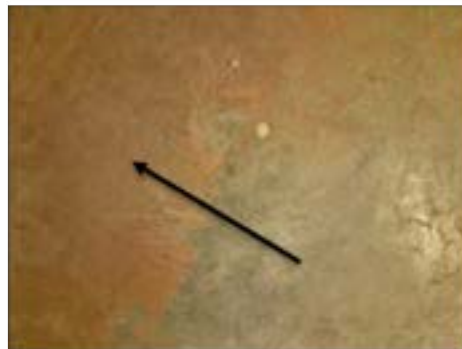
- 09015:1 Golvfärg på betong, röd. Halt PCB-7 under gränsen för farligt avfall men över riktvärdet för MKM. Stäm av hantering av betong med golvfärg med tänkt mottagare.

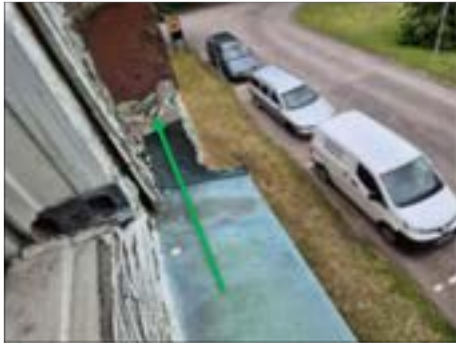
✓ S:4. Vid fönster. Bleck/tegel. Fog beige mjuk. Bly halt: 16,3 mg/kg. Ej asbest. Ej PCB. Ej klorparaffiner.

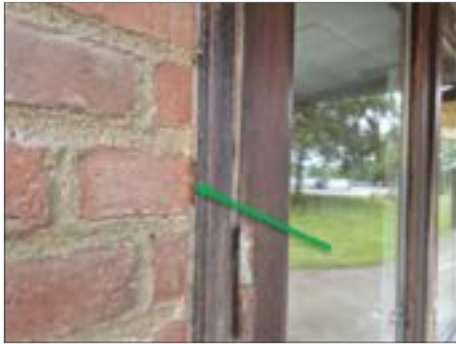
✓ V:5. Vid dörr. Träkarm/tegel. Fog brun mjuk/elastisk. PCB-halt: 29,0 mg/kg. Bly halt: <1 mg/kg. Ej asbest. Ej klorparaffiner.

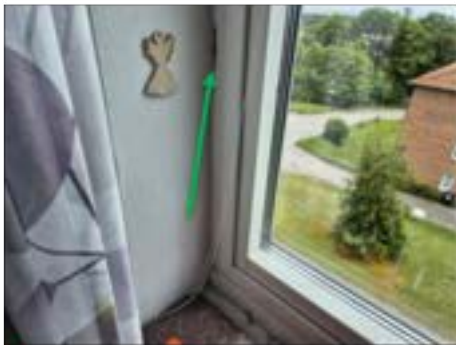
✓ 12027:1. Runt fönsterparti. Fönstersmyg/träkarm. Fog vit mjuk elastisk. Bly halt: 270 mg/kg. Ej asbest. Ej PCB. Ej klorparaffiner.

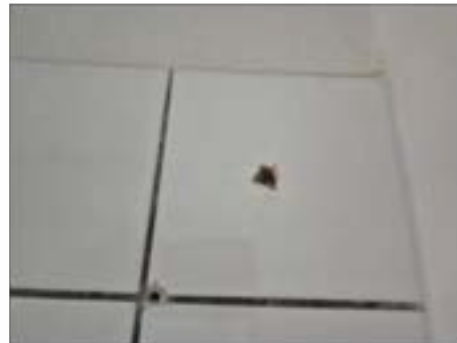
*Ev förekomst av ytterligare björnplugg innehållande asbest behöver utredas vidare och kartläggas innan rivning. Samtliga björnpluggar antas innehålla asbest och hanteras separat om inte ytterligare provtagning visar annat.*

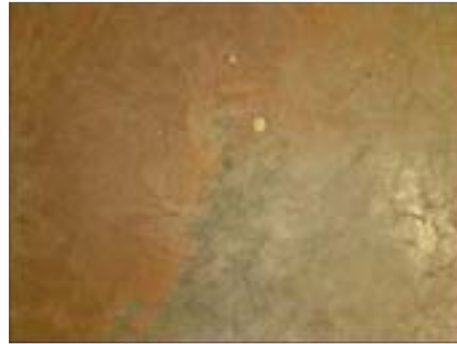
Delar av källargolven är målade med färg som innehåller PCB i halter under gränsen för farligt avfall, men över riktvärdet för MKM. Exakt utbredning är ännu inte kartlagd. Stäm av med mottagaren av betongen om separat hantering krävs av färgen eller om den kan skickas med betongmassorna.
