**Regionstyrelsen****§11****Beslut om rivning Norrebo**

## FÖRSTUDIE

# 07961 Rivning Norrebo Förstudie

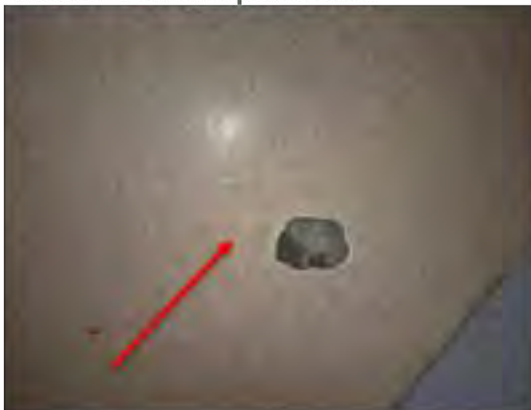
✖ 10017:1. Golvplastmatta beigepräcklig

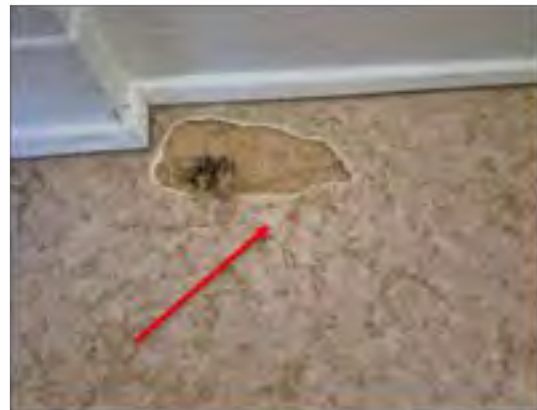
✖ 11002:1. Golvplastmatta brunmelerad, ljus. Ovan spånskiva.

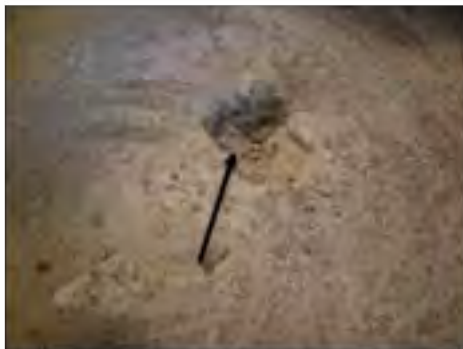
- Prov 09011:1. Betonggolv och prov 09023:1. Betonggolv. Innehåller sexvärt krom i halter mellan KM och MKM. (Bild från prov 09011:1)

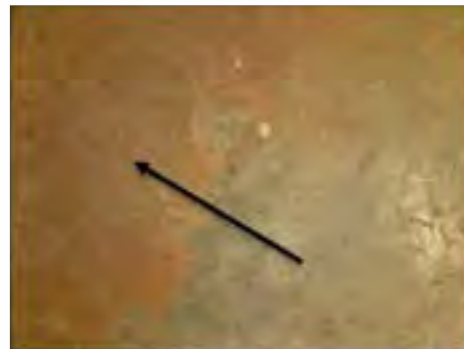
- 09015:1 Golvfärg på betong, röd. Halt PCB-7 under gränsen för farligt avfall men över riktvärdet för MKM. Stäm av hantering av betong med golvfärg med tänkt mottagare.

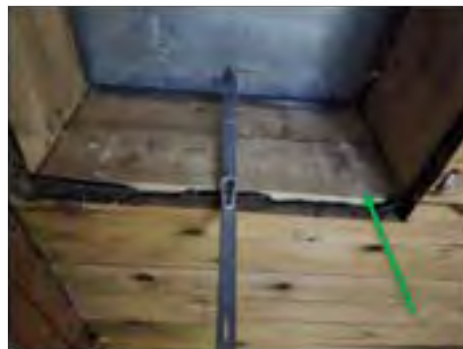
✓ Vind Takpapp andra lagret. Vid taklucka. Ej PAH.
