**Regionstyrelsen****§11****Beslut om rivning Norrebo**

## FÖRSTUDIE

# 07961 Rivning Norrebo Förstudie

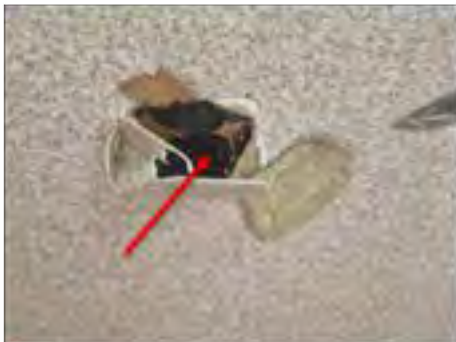
✗ 12012:1. Under brunprickig ljus golvplastmatta. Brunstrimmig golvplastmatta+svartlim. **Innehåller asbest**

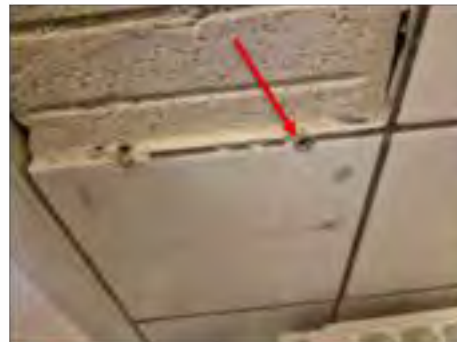
✗ 10045:2. Vägg hål i kakel. Björnplugg. **Innehåller asbest.**

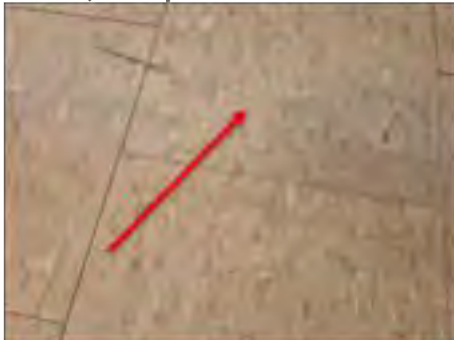
✗ 09003:1 + 09008:1. Vinylplastplatta mörkbeige + svartlim. *OBS! Underliggande svartlim innehåller asbest. Vinylplastplatta är farligt avfall avseende klorparaffiner och ftalater.*

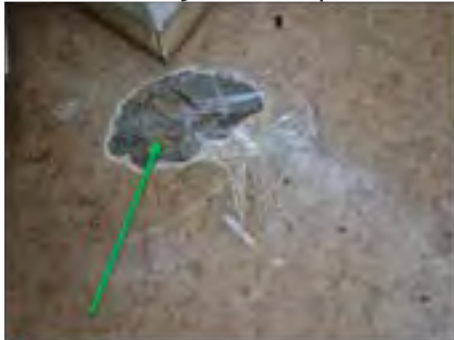
✓ 11003:2 Svartlim + underlagspapp under linoleum. Ej asbest.

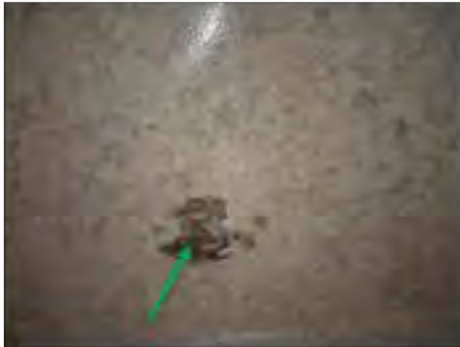
✓ 11031:2 Svartlim under synlig golvplastmatta. Ej asbest.

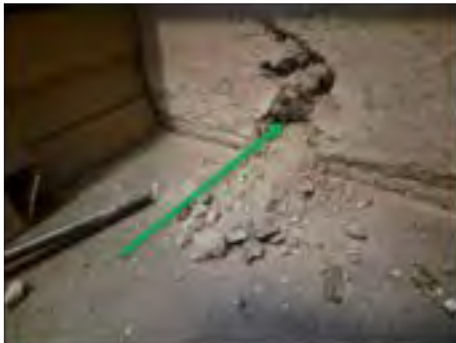
✓ 09011:2. Betong, yttervägg. Samtliga analyserade metaller i halter under KM.

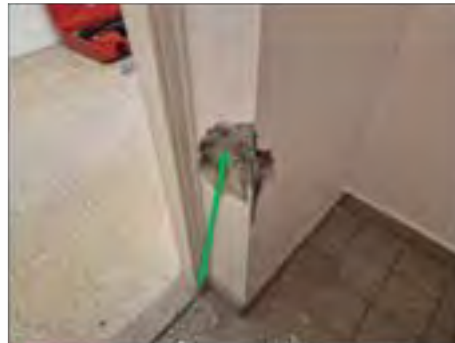
✓ 09007:2. Puts innervägg. Ej asbest

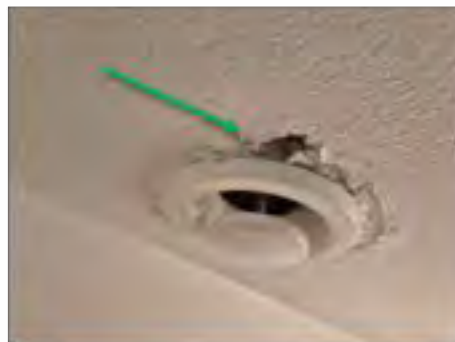
✓ 09006:3. Tätning kring vent.don. Grå + vit. Ej asbest.

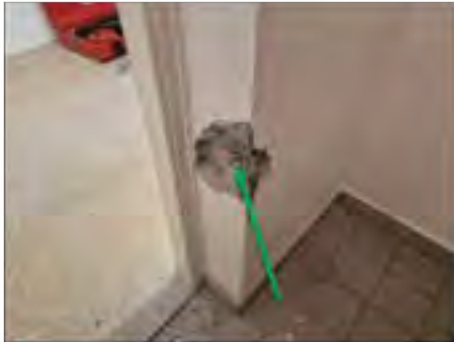
✓ 09007:1. Betong mellanvägg. Alla analyserade metaller har halt under KM.

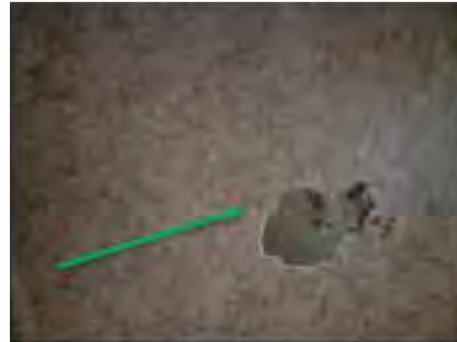
✓ 10017:1. Golvplastmatta brun och gråmelerad, mörk. Innehåller inga ftalater, klorparaffiner eller metaller över gränsen för farligt avfall.

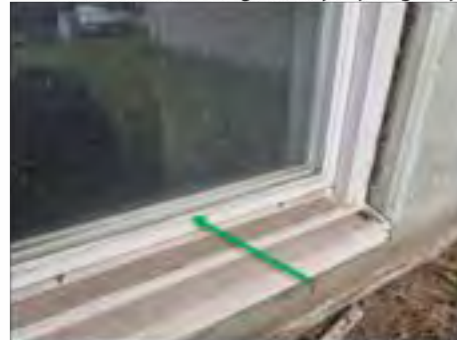
✓ Ö:3. Fönster. Kitt vitt hårt. Ej asbest

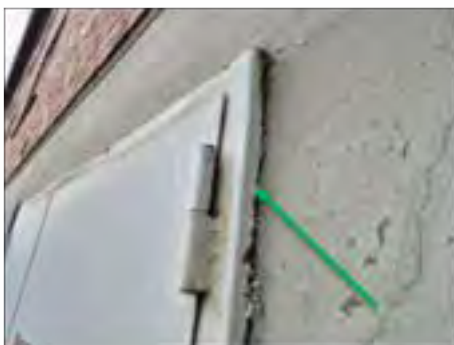
✓ Ö:4. Runt dörr. Bruk. Ej asbest.

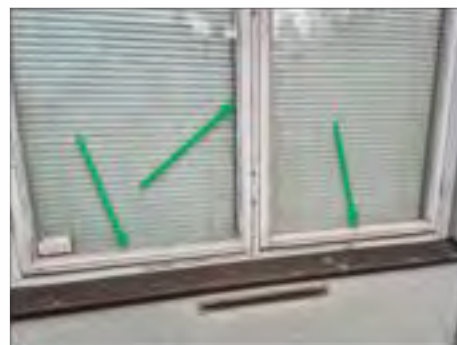
✓ Ö:5. Fönster. Kitt vitt hårt. Ej asbest.

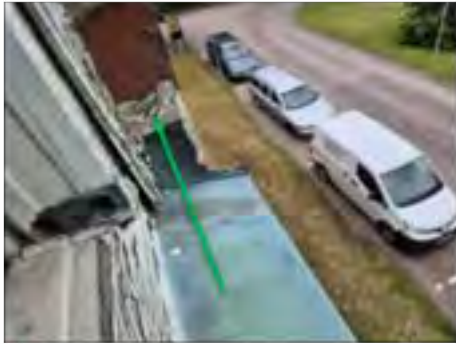
✓ S:4. Vid fönster. Bleck/tegel. Fog beige mjuk. Bly halt: 16,3 mg/kg. Ej asbest. Ej PCB. Ej klorparaffiner.

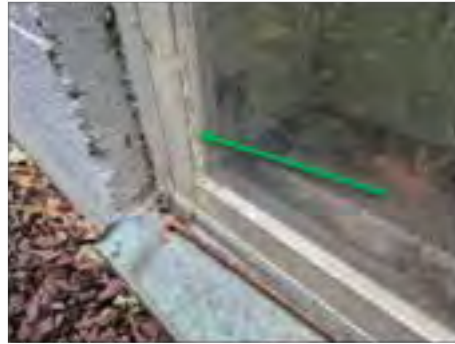
✓ N:3. Fönster. Kitt beige hårt. Ej asbest.

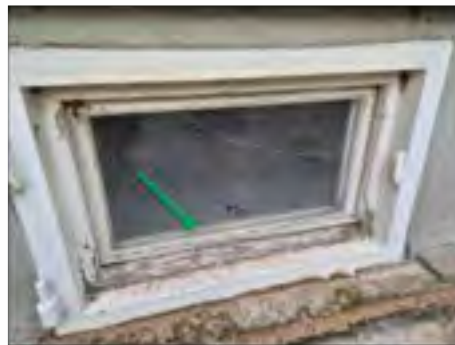
✓ V:4. Fönster. Kitt vitt mjukt/smuligt. Ej asbest.

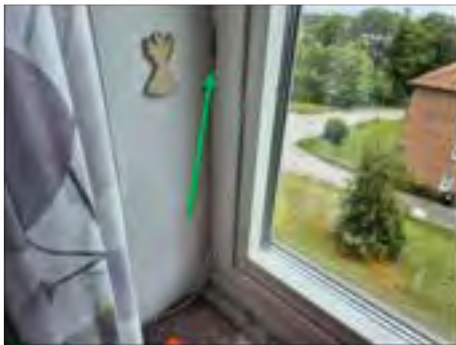
✓ 12027:1. Runt fönsterparti. Fönstersmyg/träkarm. Fog vit mjuk elastisk. Bly halt: 270 mg/kg. Ej asbest. Ej PCB. Ej klorparaffiner.

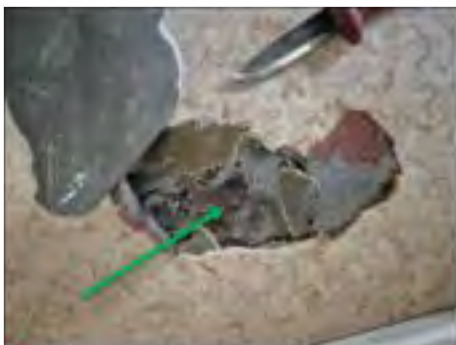
✓ 12005:1. Mörkbrunt lim under dold linoleum. Ej asbest.

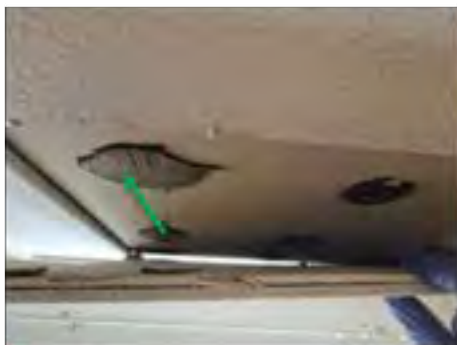
✓ 09004:1. Punktlím under äldre akustikplatta. Lim mörkbrunt. Ej asbest.

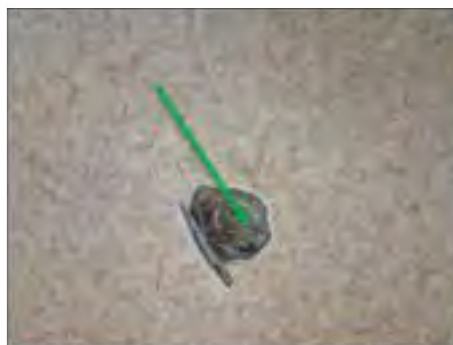
✓ 10042:1+12018:1. Mörkbrunt lim under dold linoleum. Ej asbest.

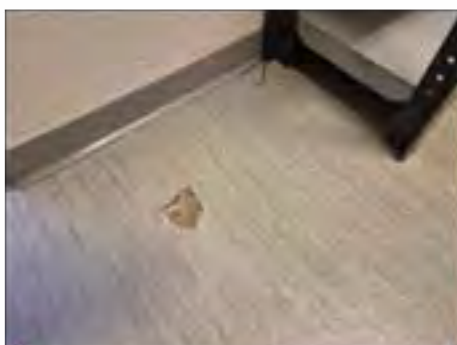
✓ 10044:1. Golvplastmatta grönstrimmig + mörkbrunt lim. Ej asbest.

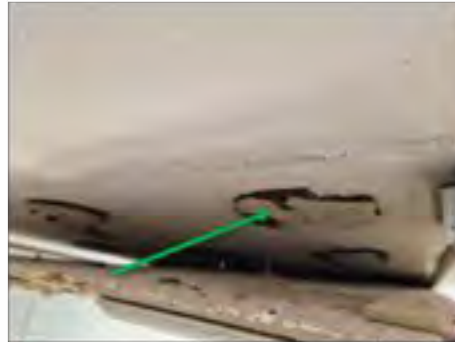
✓ 12027:2 Punktlim under äldre akustikplatta. Lim mörkbrunt. Ej asbest.

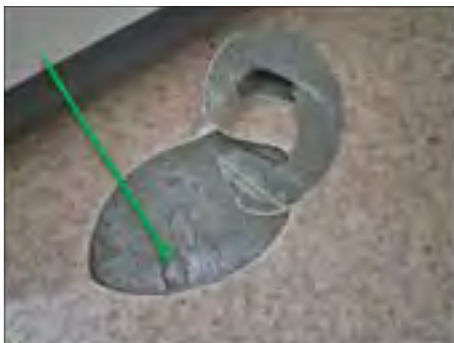
✓ 12028:1. Brunt lim + ytbetong dolt under golvplastmatta med beiget lim. Ej asbest.

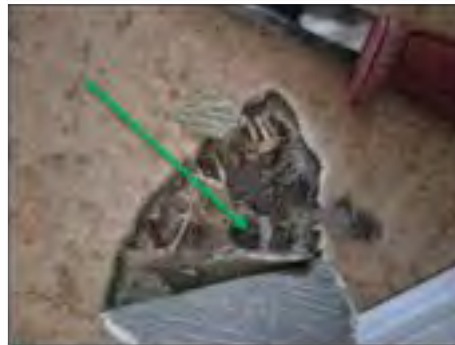
✓ 10019:1 + 10022:1. Under dold linoleum Underlagspapp+svartlim. Ej asbest.

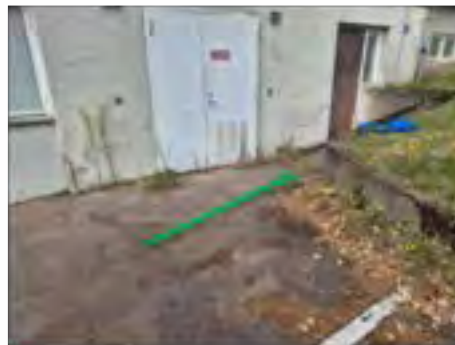
✓ Mark:1. Asfalt. Ej PAH.

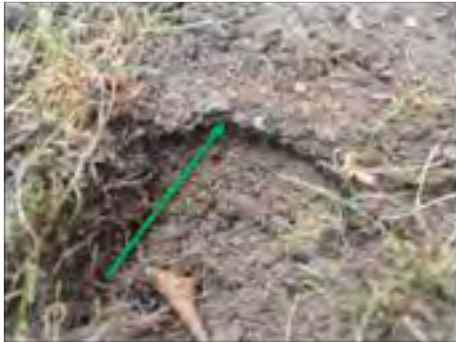
✓ Mark:2. Asfalt. Ej PAH.

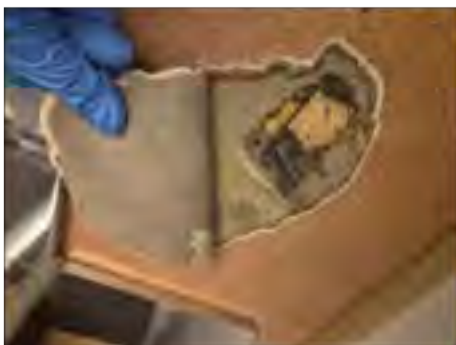
✓ 12036:1 Svartlim under dold linoleum. Ej asbest.

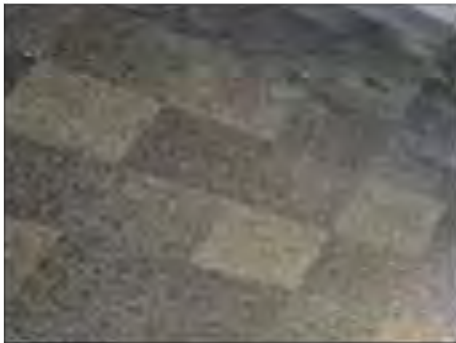
*Golvplattor i stenimitation och eventuellt dolt underlag i rum 11012 by 111 behöver provtas avseende asbest.*

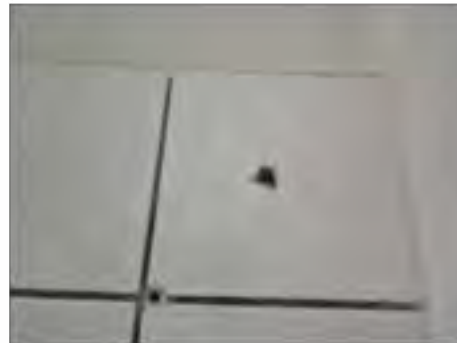
*Ev förekomst av ytterligare björnplugg innehållande asbest behöver utredas vidare och kartläggas innan rivning. Samtliga björnpluggar antas innehålla asbest och hanteras separat om inte ytterligare provtagning visar annat.*

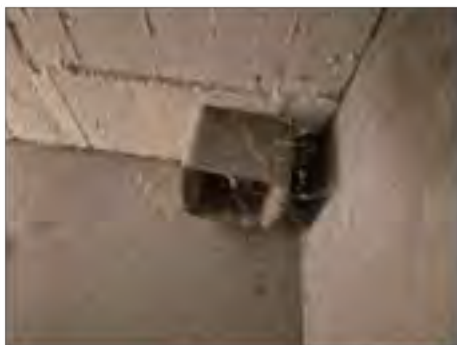
Förekomst av eternitkanaler innehållande asbest behöver utredas närmare då detta noterats i källaren i byggnad 112.

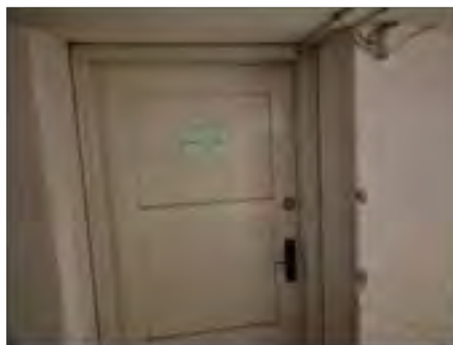
En del rum har inte kunnat kontrolleras i samband med rivningen då dom varit låsta. Dessa rum behöver undersökas innan rivning, bland annat med avseende på asbest i eventuella rörböjar, klaffluckor, skivor, fix och fog, lim eller mattor, mjukgörare i mattor och annat material som kan utgöra farligt avfall eller kräva särskild hantering. Se markering på ritning i bilaga 1.

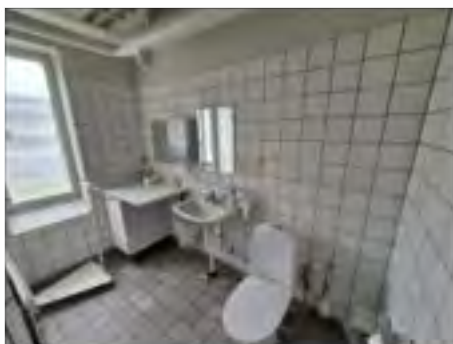
På grund av pågående verksamhet har provtagning och håltagning varit begränsad i delar av byggnaderna. Kompletterande provtagning behöver utföras i dessa utrymmen med avseende på eventuella dolda material. Även befintliga ytskikt kan behöva provtas i dessa utrymmen i viss mån, exempelvis fix och fog vid kakel och klinker. Mindre utrymmen så som wc 'n behöver undersökas med avseende på asbest i eventuell avjämningsmassa.

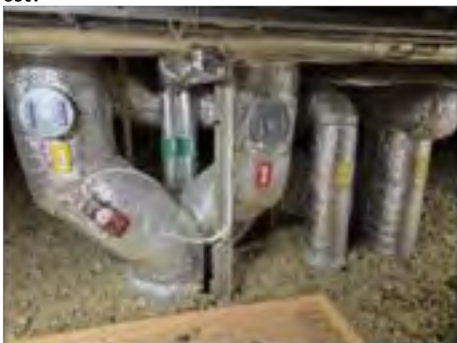
By 111 plan 13. Nyare ventilationsinstallation.

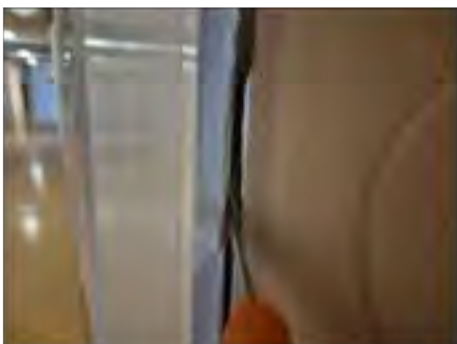
By 112. Kontroll bakom dörrfoder.

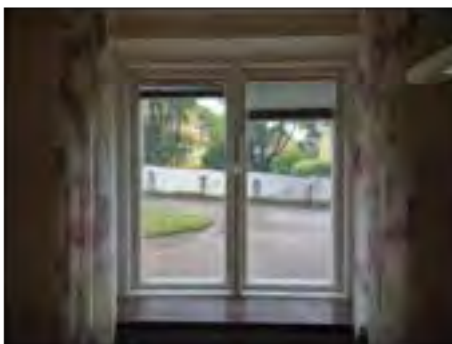
By 111 och 112. Övervägande består fönster av äldre träfönster.
