# 07961 Rivning Norrebo Förstudie

## Bilaga 3: Miljöinventering

| | <b>Miljöinventering</b> | | | Rev |
| Handläggare<br><b>E.Mortensen</b> | Dokument<br><b>Rapport</b> | Status<br><b>Upprättad</b> | Datum<br><b>2025-09-30</b> | Rev datum |

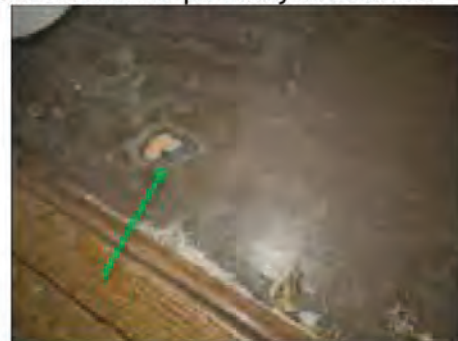
✓ 11025:1 Garderob. Golvmatta brun på väv + underlagspapp med lim. Ej asbest.

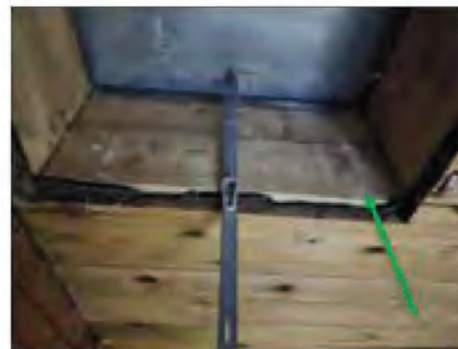
✓ Vind Takpapp andra lagret. Vid taklucka. Ej PAH.

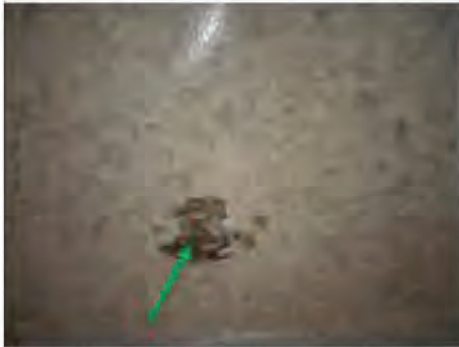
✓ 11031:2 Svartlim under synlig golvplastmatta. Ej asbest.

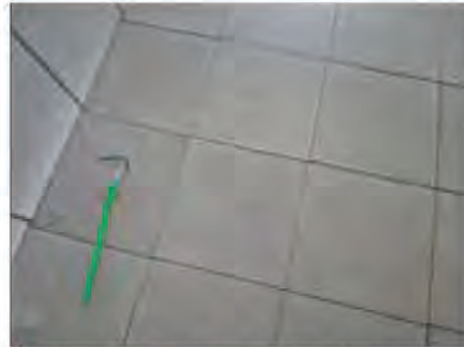
✓ 09008:1 Fix och fog vid beige klinker. Ej asbest.

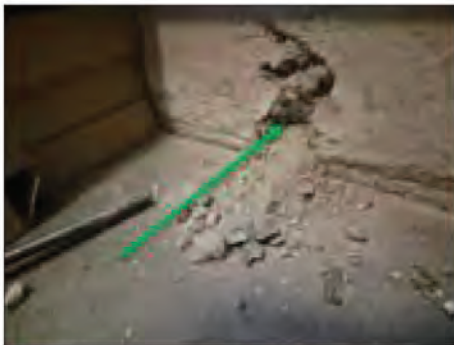
✓ 09011:2. Betong, yttervägg. Samtliga analyserade metaller i halter under KM.

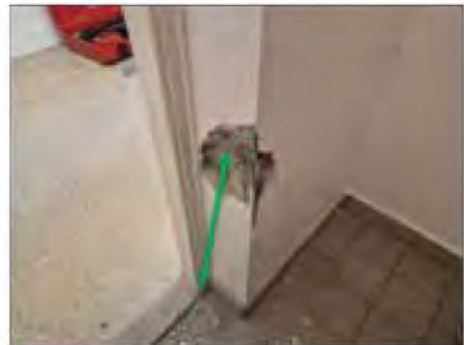
✓ 09007:2. Puts innervägg. Ej asbest

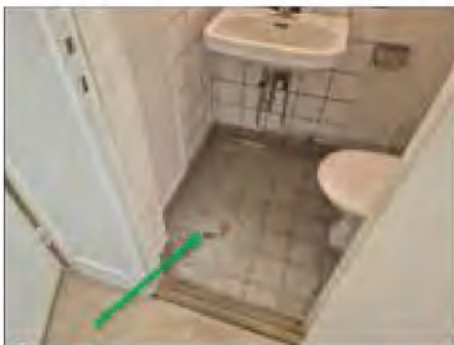
✓ 09006:1. Fix och fog vid gråspräckligt klinker. Ej asbest.

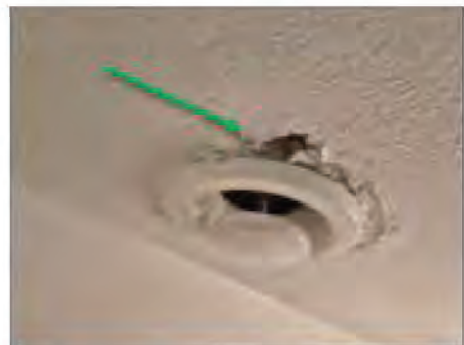
✓ 09006:3. Tätning kring vent.don. Grå + vit. Ej asbest.

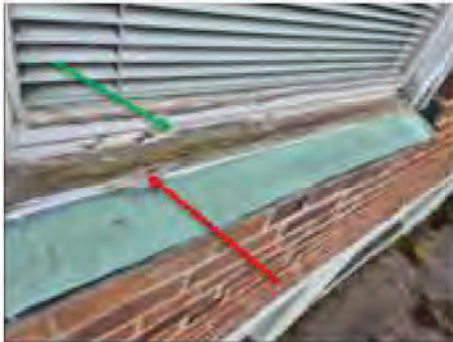
✓ Ö:6 +V:6. Nedan fönster. På träkarm. Kitt ljusgrått sprött. Ej asbest. **OBS! kitt nedan fönster vid fönsterkarm och fönsterbleck (röd pil) innehåller asbest. Se prov Ö :7 + V:7.**

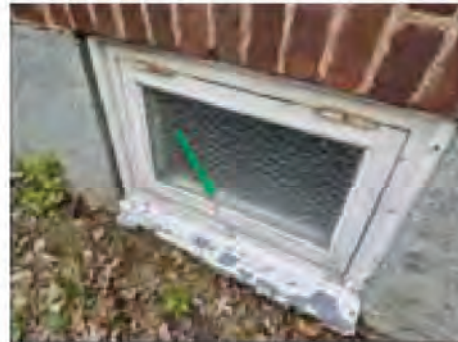
✓ Ö:9. Fönster. Kitt vitt hårt. Ej asbest.

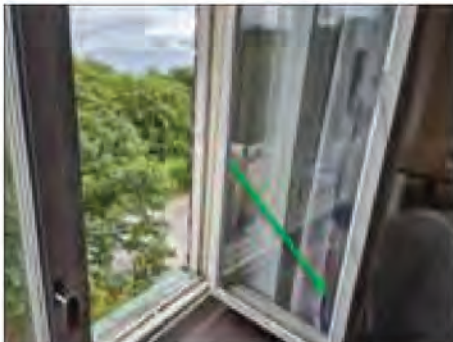
✓ Ö:10. Fönster. Kitt vitt hårt. Ej asbest.

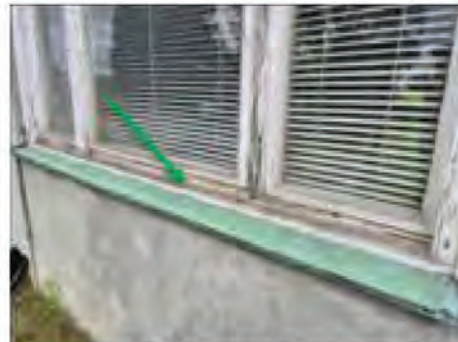
✓ S:1. Nedan fönster. På träkarm. Kitt ljusgrått sprött. Ej asbest.

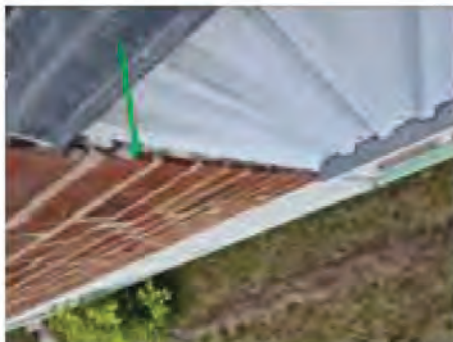
✓ S:2. Nedan fönster. Tegel/profilerad plåt. Fog vit fast/elastisk. Bly halt: 3,40 mg/kg. Ej asbest. Ej PCB. Ej Klorparaffiner.

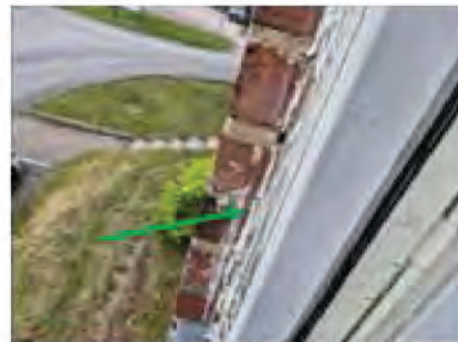
✓ S:3. Vid fönster. Tegel/träkarm. Fog vit fast. Bly halt: 8,54 mg/kg. Ej asbest. Ej PCB. Ej klorparaffiner.

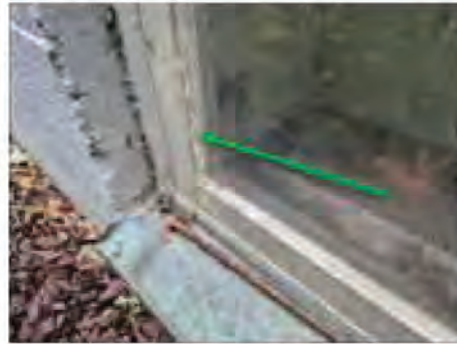
✓ N:3. Fönster. Kitt beige hårt. Ej asbest.

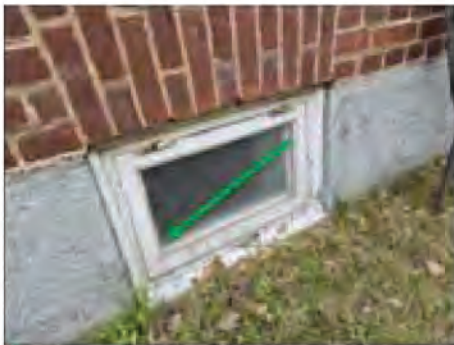
✓ N:4 + Ö:8. Fönster. Kitt vitt fast. Ej asbest.

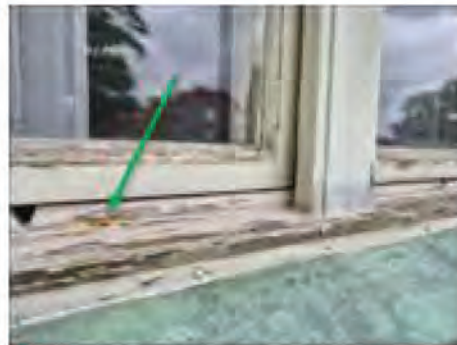
✓ V:2. Nedan fönster. På träkarm. Kitt vitt hårt. Ej asbest.

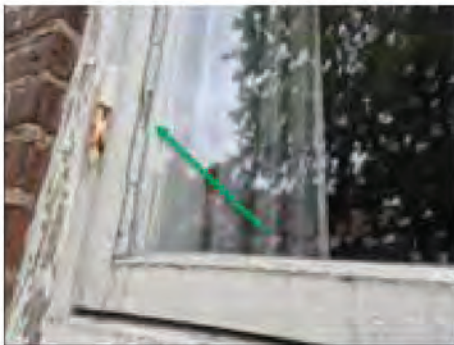
✓ V:3. Fönster. Kitt vitt hårt. Ej asbest.

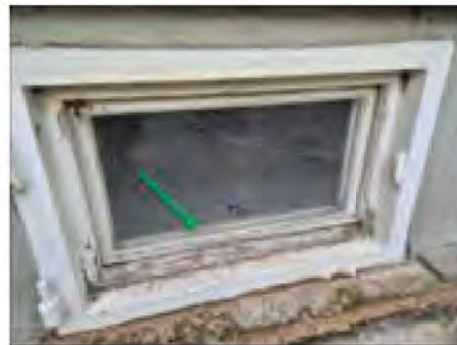
✓ V:4. Fönster. Kitt vitt mjukt/smuligt. Ej asbest.

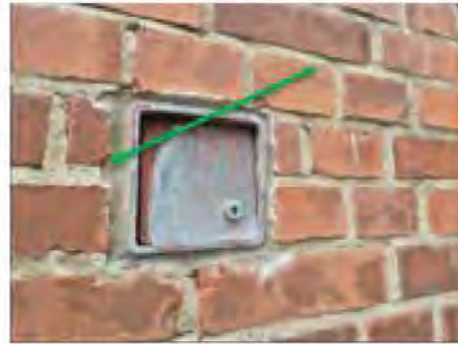
✓ V:8. Runt lucka. Tegel/plåt. Fog grå mjuk. Bly halt: 8,52 mg/kg. Ej asbest. Ej PCB. Ej klorparaffiner.

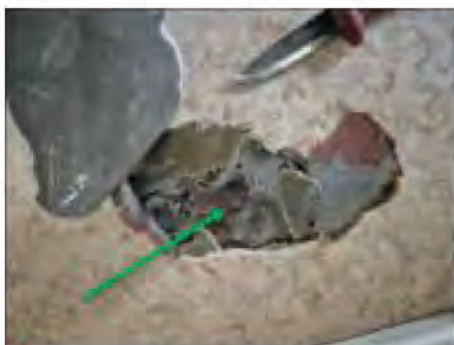
✓ 12005:1. Mörkbrunt lim under dold linoleum. Ej asbest.

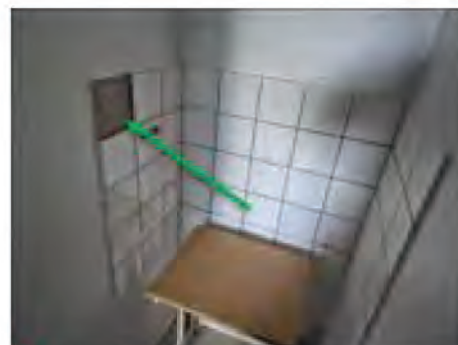
✓ 12029:1. Fix och fog vid vitt kakel. Ej asbest.

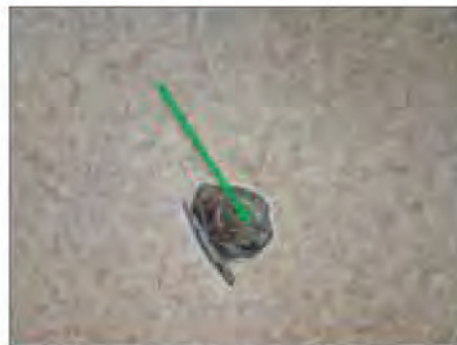
✓ 10042:1+12018:1. Mörkbrunt lim under dold linoleum. Ej asbest.

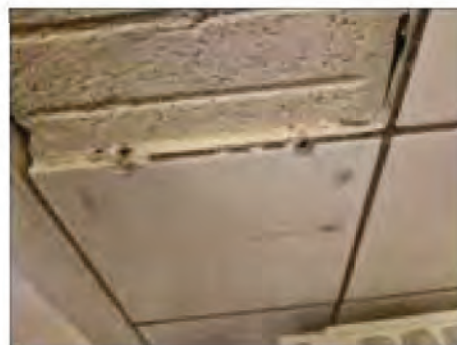
✓ 10045:1. Fog vitt kakel. Ej asbest. Ej asbest.

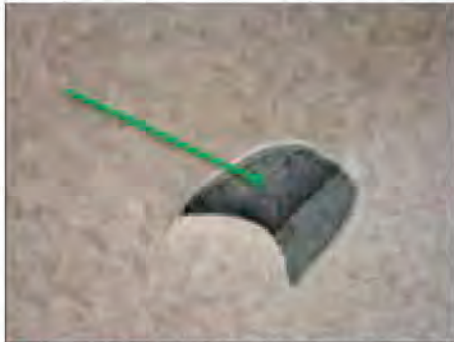
✓ 12003:1+12006:1. Svartlim på betonggolv dolt under ytbetong under golvplastmatta. Ej asbest.

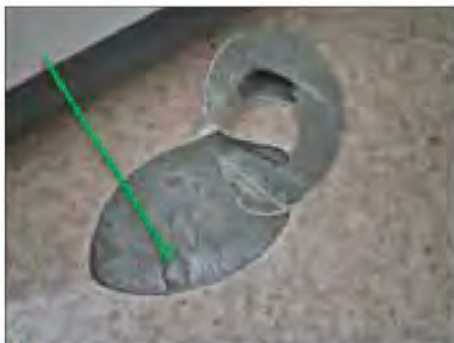
✓ 12028:1. Brunt lim + ytbetong dolt under golvplastmatta med beigt lim. Ej asbest.

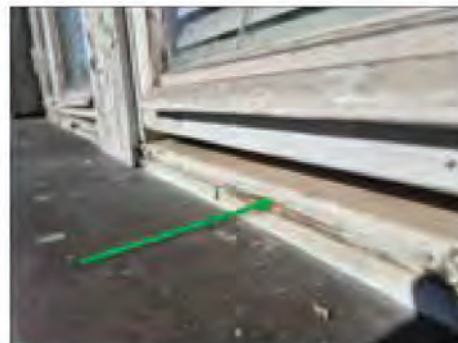
✓ Ö:11. Underkant fönster. Fönsterkarm/plåt. Färg/kitt. Vitt/grått. Ej asbest.

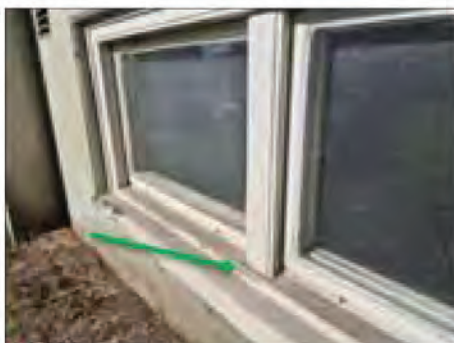
✓ Ö:12. Underkant fönster. Fönsterkarm/plåt. Kitt grått tunt. Ej asbest.

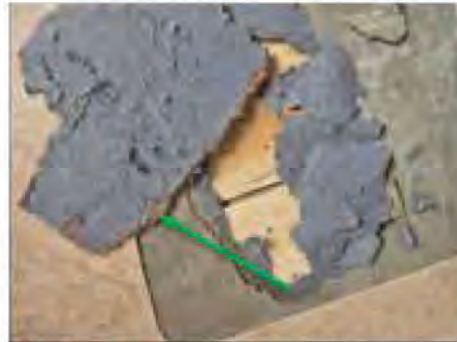
✓ 10003:1 + 10027:1 + 10021. Under dold linoleum. Brunt lim. Ej asbest.

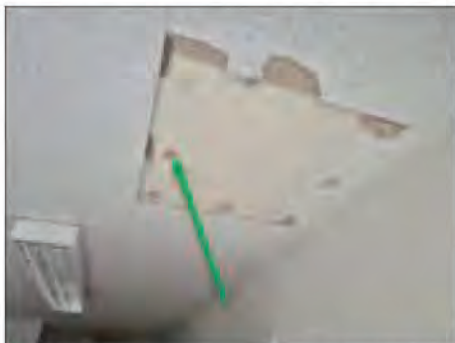
✓ 12002:1. Punktlim under akustikplatta. Lim gulbrunt. Ej asbest.

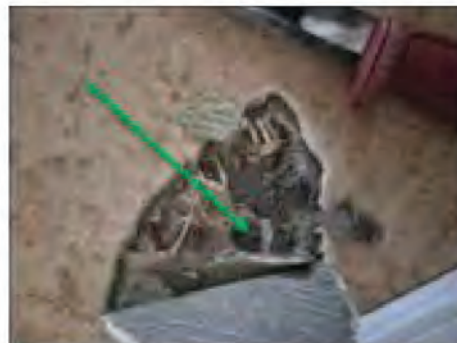
✓ 10019:1 + 10022:1. Under dold linoleum Underlagspapp+svartlim. Ej asbest.

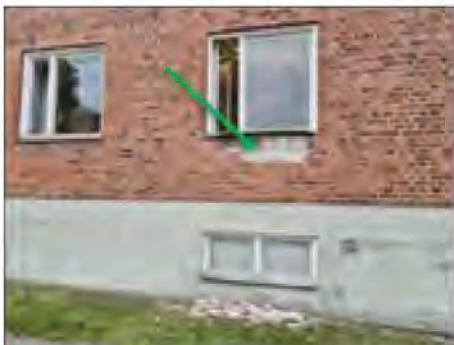
✓ Cellplastisolering bakom tegel. Ej freon.

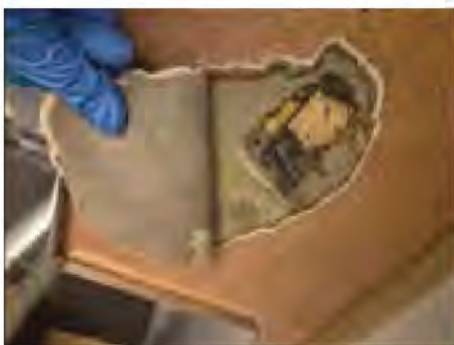
✓ 12036:1 Svartlim under dold linoleum. Ej asbest.

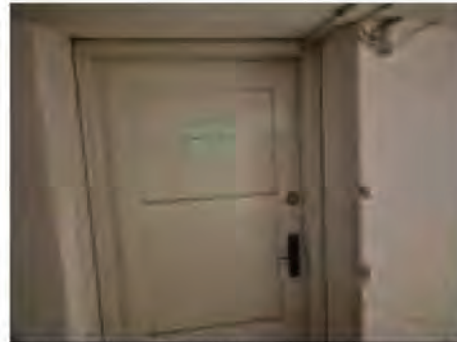
En del rum har inte kunnat kontrolleras i samband med rivningen då dom varit låsta. Dessa rum behöver undersökas innan rivning, bland annat med avseende på asbest i eventuella rörböjor, klaffluckor, skivor, fix och fog, lim eller mattor, mjukgörare i mattor och annat material som kan utgöra farligt avfall eller kräva särskild hantering. Se markering på ritning i bilaga 1.

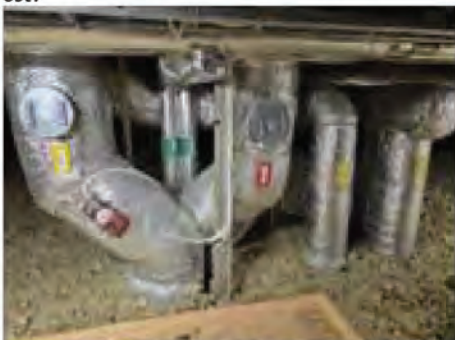
By 111 plan 13. Nyare ventilationsinstallation.

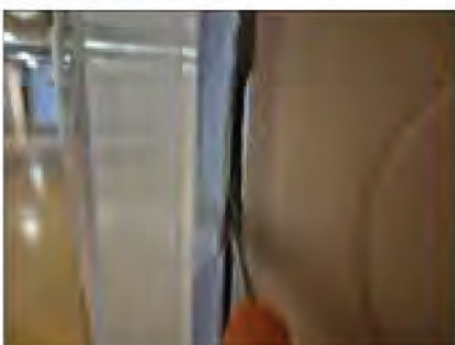
By 112. Kontroll bakom dörrfoder.
