# 07961 Rivning Norrebo Förstudie

## Bilaga 3: Miljöinventering

HSH Evakuering Norrebo

**MILJÖINVENTERING**

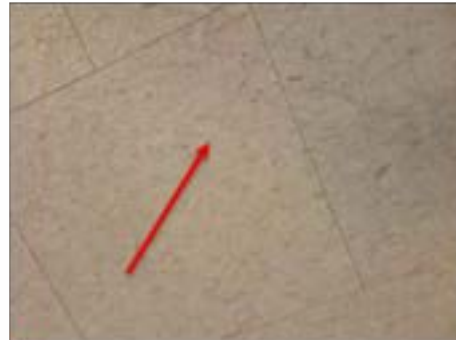
✗ 09024:1. Vinylplastplatta ljusbeige + svartlim. *Ej asbest. OBS! Svartlim klassas ändå som asbest, då prov 09003:1 + 09008:1 och 09005:1 påvisat asbest i samma typ av underlag. Vinylplastplatta är farligt avfall avseende klorparaffiner och ftalater.*

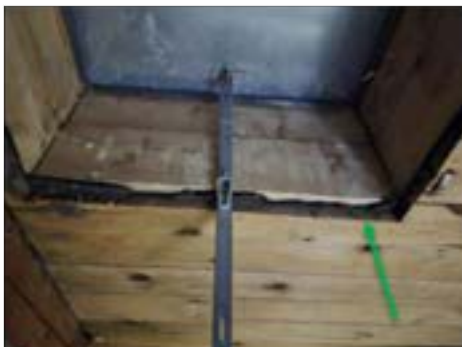
✓ Vind Takpapp, undre lagret. Vid taklucka. Ej PAH.

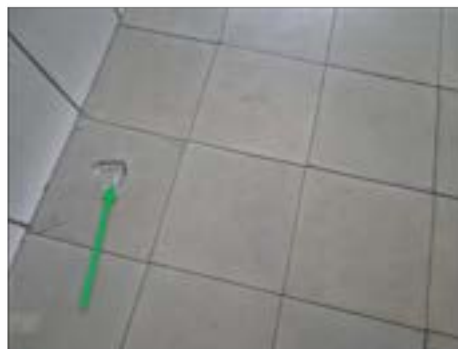
✓ 09008:1 Fix och fog vid beige klinker. Ej asbest.

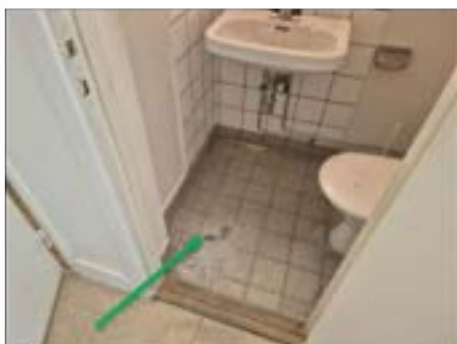
✓ 09006:1. Fix och fog vid gråspräckligt klinker. Ej asbest.

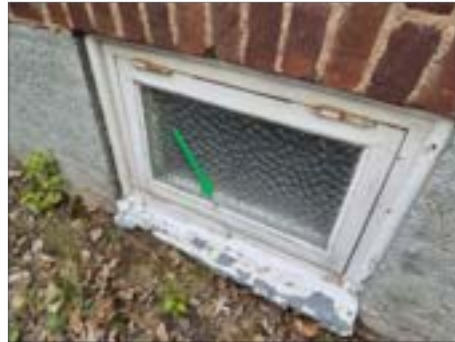
✓ Ö:9. Fönster. Kitt vitt hårt. Ej asbest.

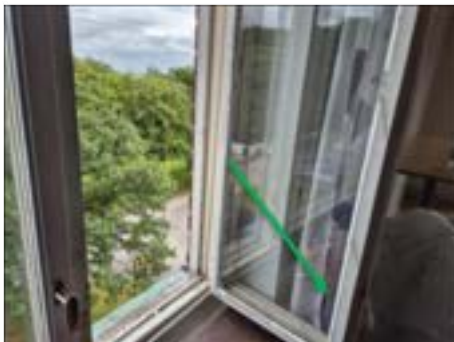
✓ Ö:10. Fönster. Kitt vitt hårt. Ej asbest.

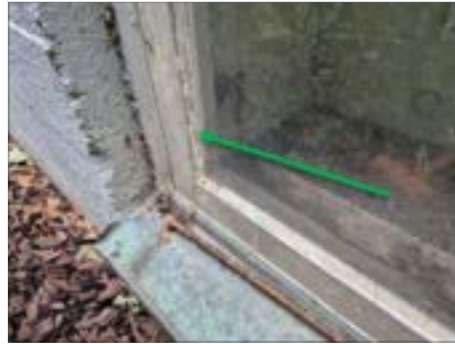
✓ N:3. Fönster. Kitt beige hårt. Ej asbest.

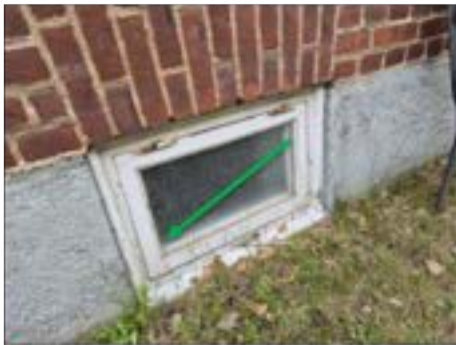
✓ N:4 + Ö:8. Fönster. Kitt vitt fast. Ej asbest.

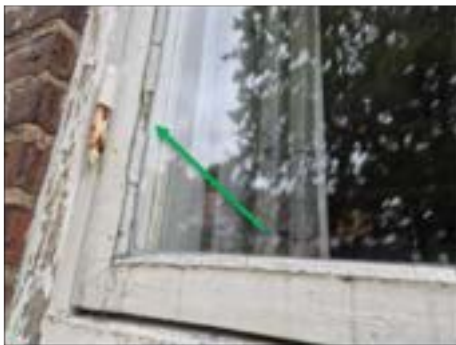
✓ V:3. Fönster. Kitt vitt hårt. Ej asbest.

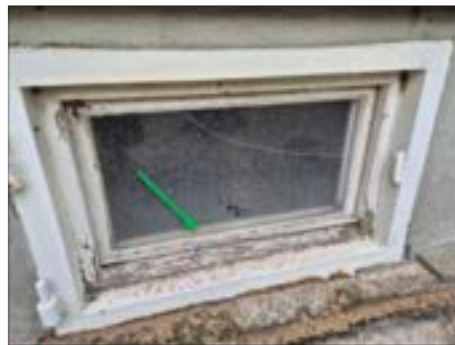
✓ V:4. Fönster. Kitt vitt mjukt/smuligt. Ej asbest.

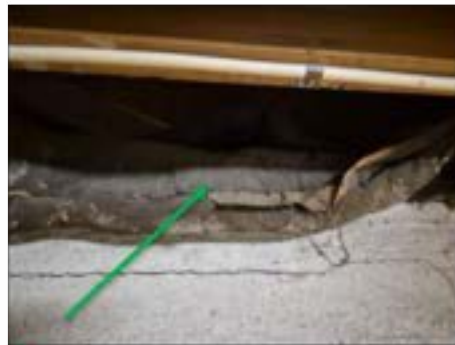
✓ Vind:3. Runt isolering. Papp. Ej asbest. Ej PAH.

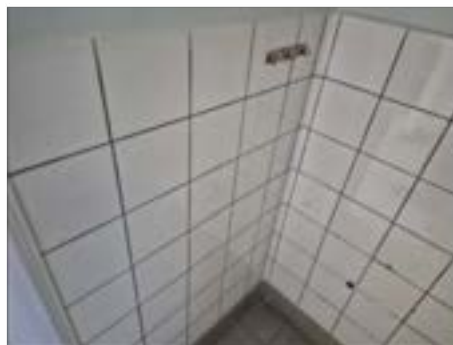
✓ 10011:1+10036:1+12030:1. Fog vitt kakel. Ej asbest.

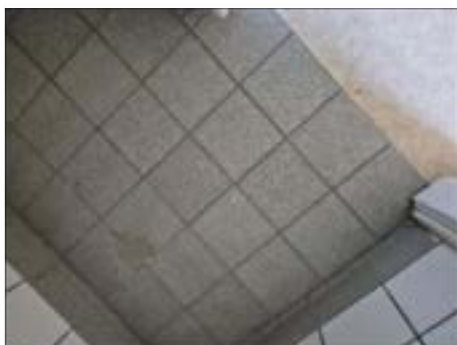
✓ 10011:2+10036:2+12030:2. Fog vitt kakel. Ej asbest.

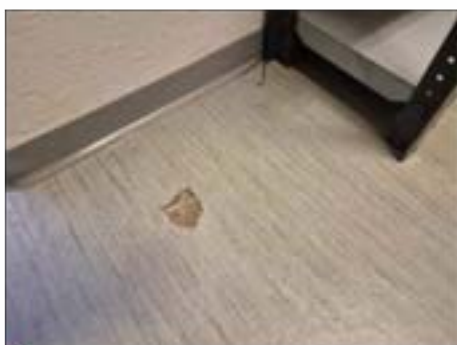
✓ 10044:1. Golvplastmatta grönstrimmig + mörkbrunt lim. Ej asbest.

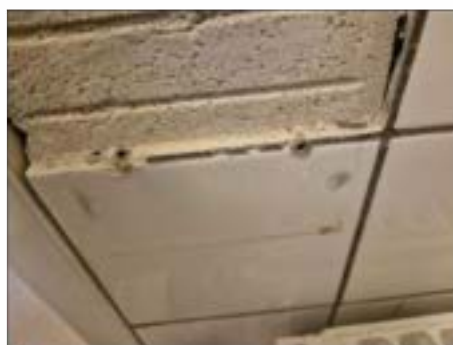
✓ 10045:1. Fog vitt kakel. Ej asbest. Ej asbest.

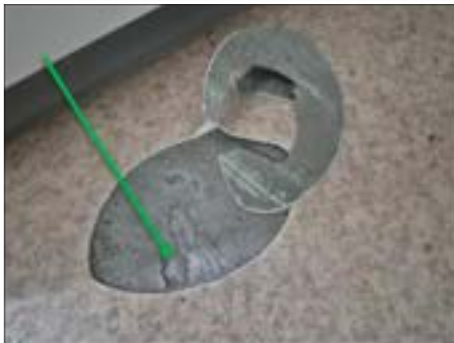
✓ 12028:1. Brunt lim + ytbetong dolt under golvplastmatta med beigtt lim. Ej asbest.

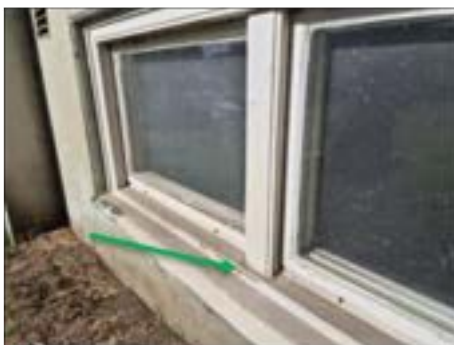
✓ Ö:12. Underkant fönster. Fönsterkarm/plåt. Kitt grått tunt. Ej asbest.

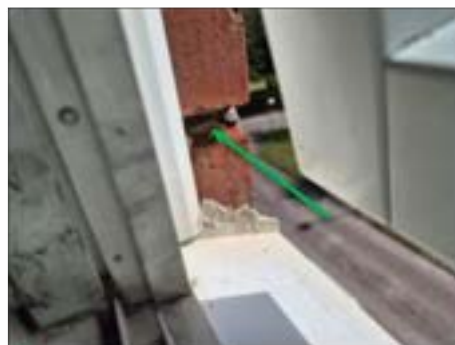
✓ S:5. Vid fönster. Mellan tegel och fönsterplåt. Fog brun mjuk. Ej asbest.

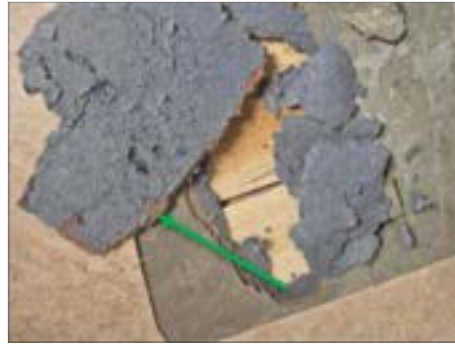
✓ 10003:1 + 10027:1 + 10021. Under dold linoleum. Brunt lim. Ej asbest.

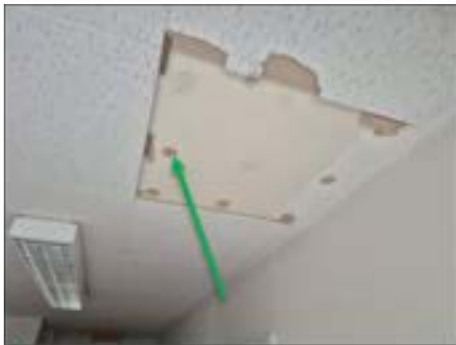
✓ 12002:1. Punktlim under akustikplatta. Lim gulbrunt. Ej asbest.

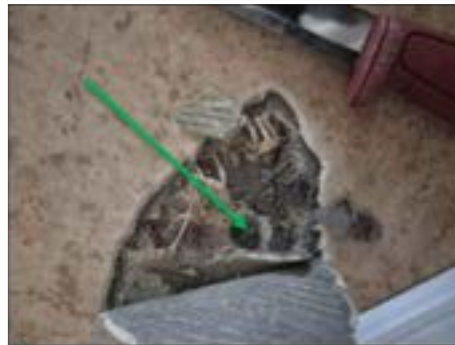
✓ 10019:1 + 10022:1. Under dold linoleum Underlagspapp+svartlim. Ej asbest.

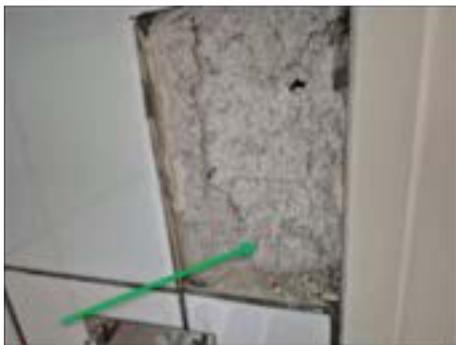
✓ 10027:2 + 10025:1. Vitt kakel. Fix & fog. Ej asbest.

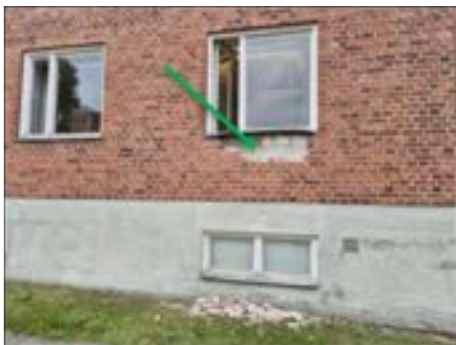
✓ Cellplastisolering bakom tegel. Ej freon.

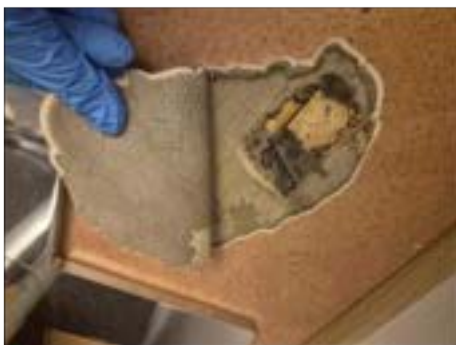
✓ 12036:1 Svartlim under dold linoleum. Ej asbest.

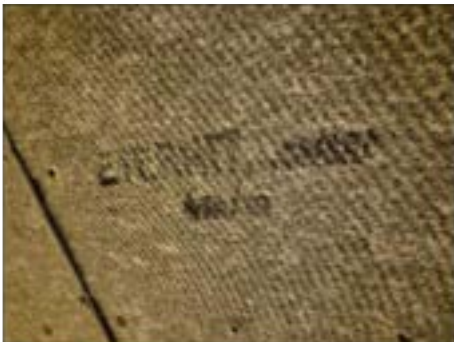
*Eternitplattor innehållande asbest har noterats i delar av taket i rum 09015 by 111. Exakt mängd och utbredning är ännu ej kartlagt.*

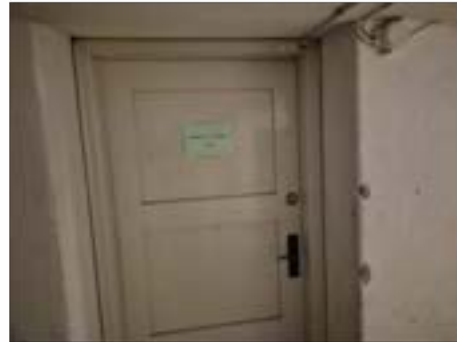
*En del rum har inte kunnat kontrolleras i samband med rivningen då dom varit låsta. Dessa rum behöver undersökas innan rivning, bland annat med avseende på asbest i eventuella rörböjar, klaffluckor, skivor, fix och fog, lim eller mattor, mjukgörare i mattor och annat material som kan utgöra farligt avfall eller kräva särskild hantering. Se markering på ritning i bilaga 1.*
