**Regionstyrelsen****§11****Beslut om rivning Norrebo**

## FÖRSTUDIE

# 07961 Rivning Norrebo Förstudie

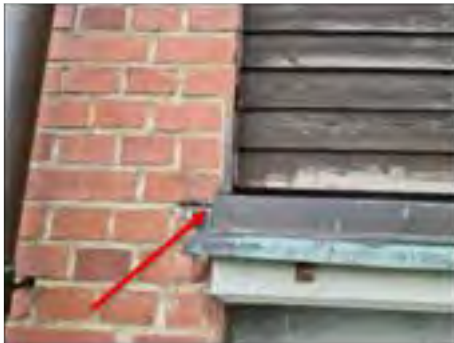
✗ Ö:1. Vid kopparplåt i fasad. Fog ljusgrå mjuk/porös. **Innehåller asbest.** Ej PCB. Ej klorparaffiner

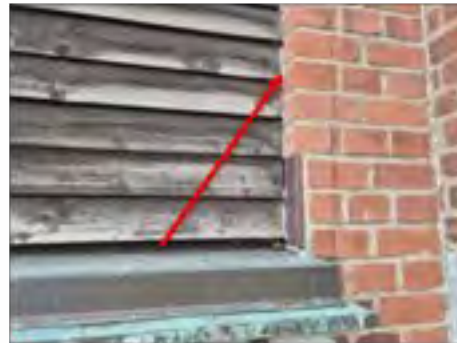
✗ Ö:2. Mellan panel och tegel. Fog ljusgrå hård. **Innehåller asbest.** Ej PCB. Ej klorparaffiner.

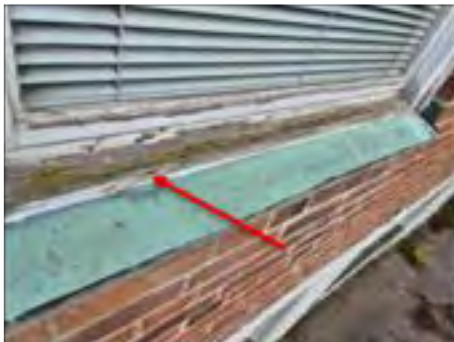
✗ Ö :7 + V:7. Nedan fönster. Fönsterkarm/plåt. Kitt vitt sprött. **Innehåller asbest.**

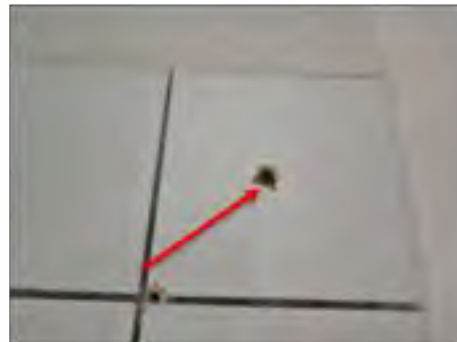
✗ 12008:2. Vägg, hål i kakel. Björnplugg. **Innehåller asbest.**

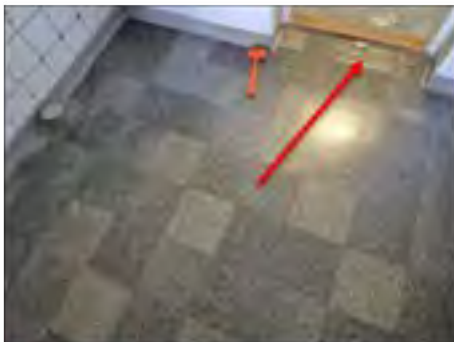
✗ 12008:3. Golvplatta stenimitation + svartlim. **Innehåller asbest.**

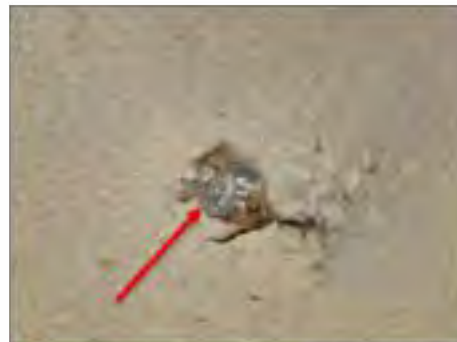
✗ 09005:1. Dold linoleum gråspräcklig. Svartlim. **Innehåller asbest.** Översta lagret med golvplastmatta ska hanteras som FA med avseende på klorparaffiner och ftalater.

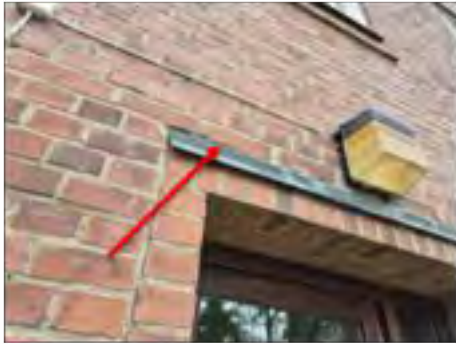
✗ V:1. Ovan droppbleck. Mot tegel. Fog ljusgrå seg/porös. **Innehåller asbest.** Ej PCB. Ej Klorparaffiner.

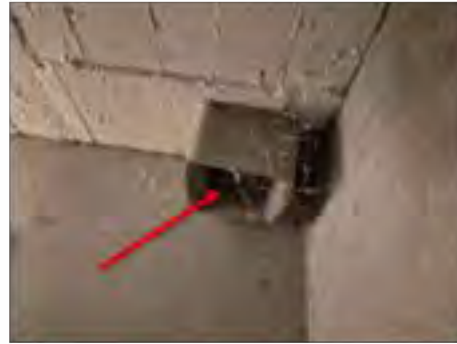
✗ Eternitkanal i tak noterad i by 112 plan 09. **Innehåller asbest.**

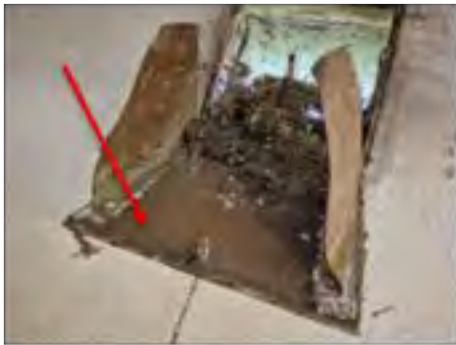
✗ Exempelbild kondenspapp innehållande asbest på insida av klafflucka.

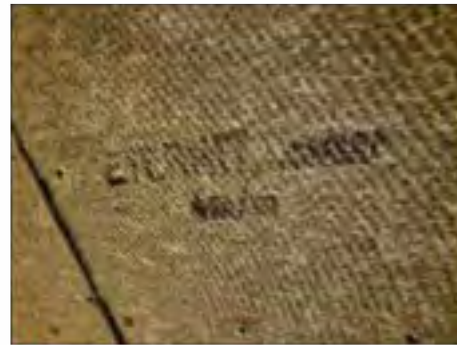
✗ Eternitplattor i tak noterat i by 111. **Innehåller asbest.**

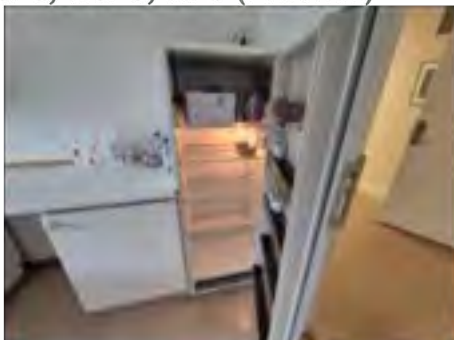
✗ Äldre kylskåp av märket Electrolux med köldmedium R12. *Innehåller freon.*

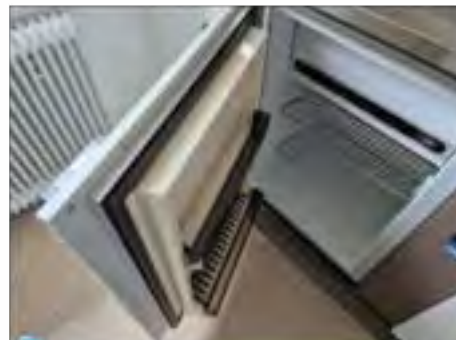
✗ Äldre kylskåp av märket Atlas. *Antas innehålla freon.*

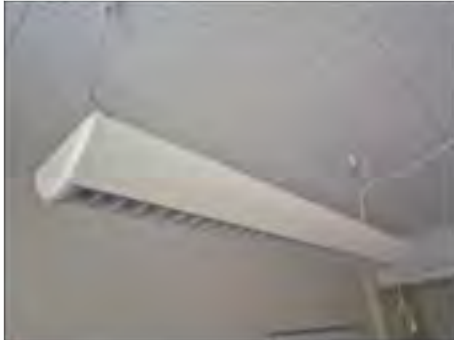
✗ *Lysrörsarmaturer. Hanteras som farligt avfall om dom inte återbrukas.*

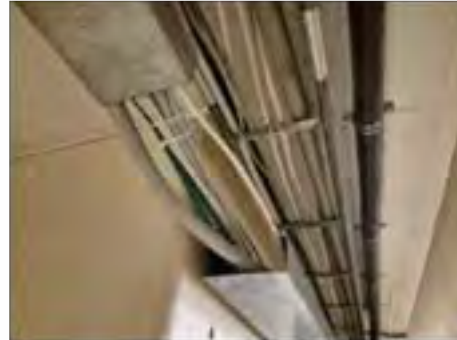
✗ *Exempelfoto elavfall, förekommer generellt i byggnaden. Hanteras som farligt avfall. Även all typ av kabel hanteras som farligt avfall.*

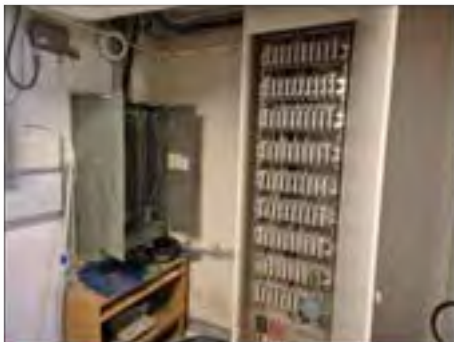
✗ *Exempelfoto elavfall, förekommer generellt i byggnaden. Hanteras som farligt avfall. Även all typ av kabel hanteras som farligt avfall.*

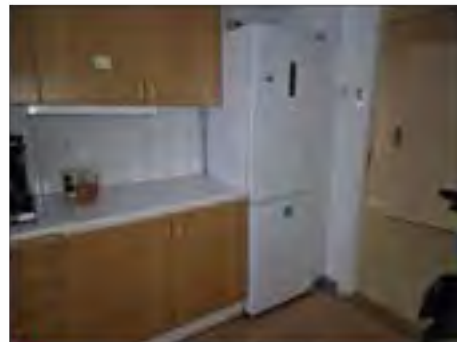
✗ *Exempelbild kyl- och frysenheter. Hanteras som farligt avfall.*

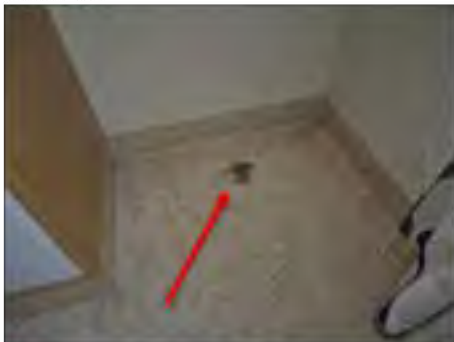
✗ *11031:1. Golvplastmatta brun och gråmelerad, ljus.*

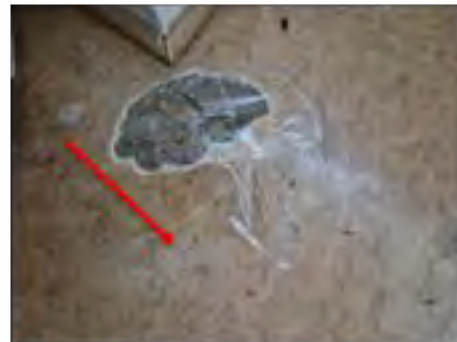
✗ *11003:1. Golvplastmatta brunmelerad, mörk. Ovan linoleum.*

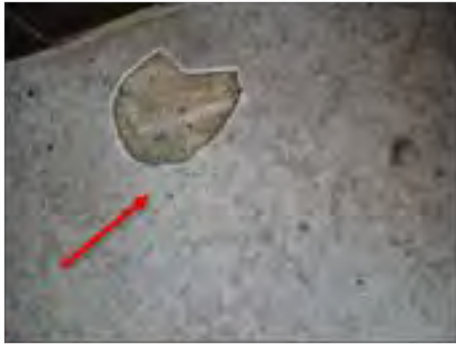
✖ 10019:1. Golvplastmatta grovgråmelerad.

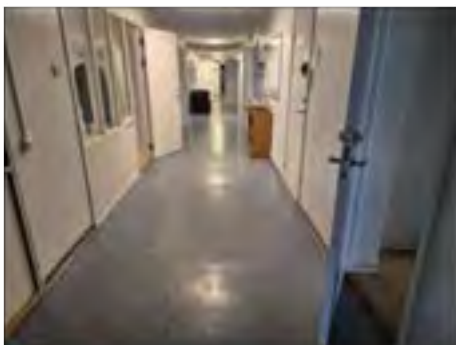
✖ Exempelbild golvplastmatta by 112 plan 12.  
Antas innehålla mjukgörare så som prov 10017:1 och 11002:1. Hanteras som farligt avfall om inte kompletterande provtagning visar annat.

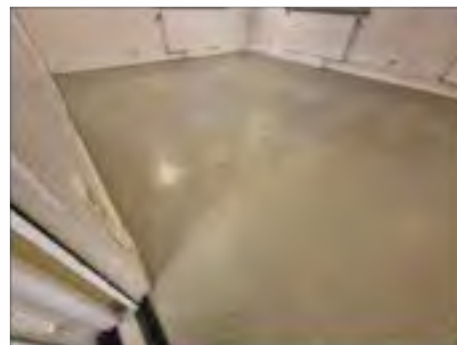
✖ Exempelbild golvplastmatta by 112 plan 09.  
Antas innehålla mjukgörare så som prov 10017:1 och 11002:1. Hanteras som farligt avfall om inte kompletterande provtagning visar annat.

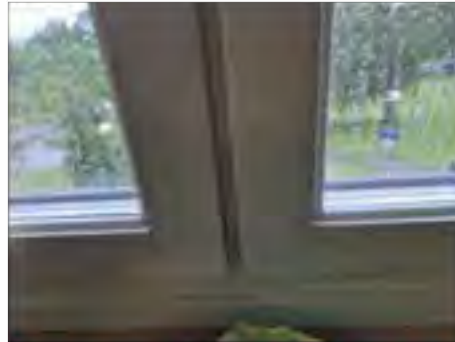
- ✗ Då förekomst av framför allt mjukgörare är vanligt i isolerglasrutor hanteras samtliga isolerglasrutor som inte återbrukas som farligt avfall med avseende på klorparaffiner/ftalater om inte kompletterande provtagning görs som visar annat. Rutor som misstänks innehålla asbest eller PCB har inte noterats.

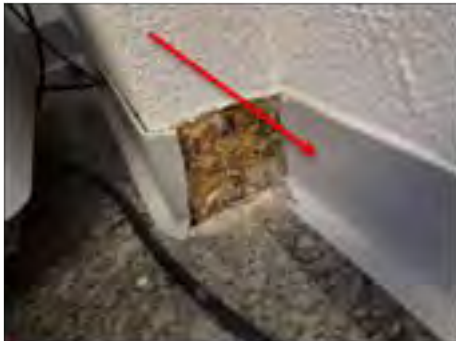
- ✗ 12008:1. Vägglister, grå.

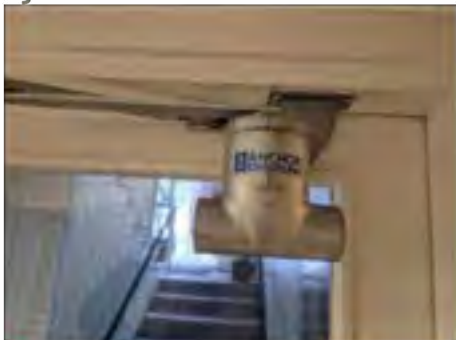
- ✗ Oljestängare

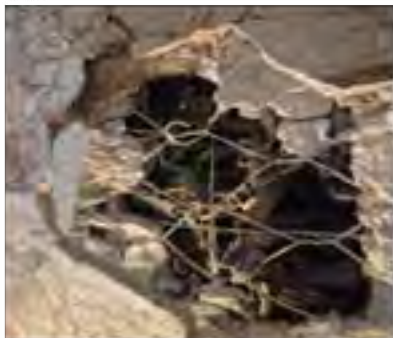
- ✗ 09011:3. Bjälklagsfyllning. Farligt avfall map PAH H. Innehåller även metaller och olja under gränsen för farligt avfall. Ej asbest

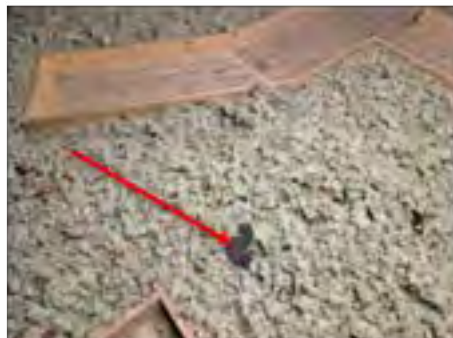
- ✗ Vind:4. Papprester i lösullsisolering. Farligt avfall map PAHer. Ej asbest

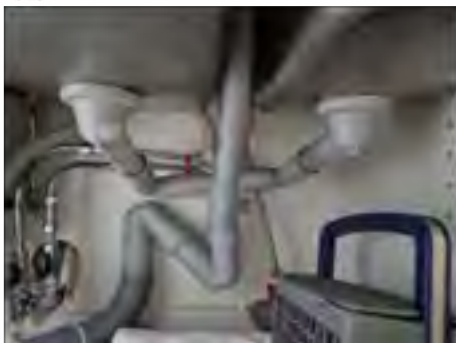
- ✗ Exempelbild PVC-rör i kök. Alla rör och lister hanteras som farligt avfall.

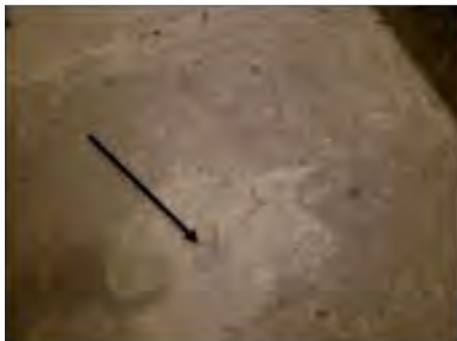
- 09013:1. Betong yttervägg. Innehåller sexvärt krom i halter mellan KM och MKM.

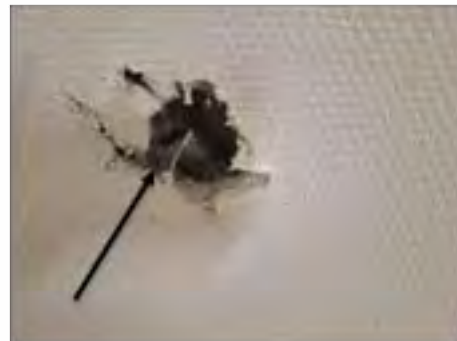
- 09006:2. Vitt kakel + fix och fog. Hanteras som IFA-massor med avseende på barium, gäller allt kakel i by 112.

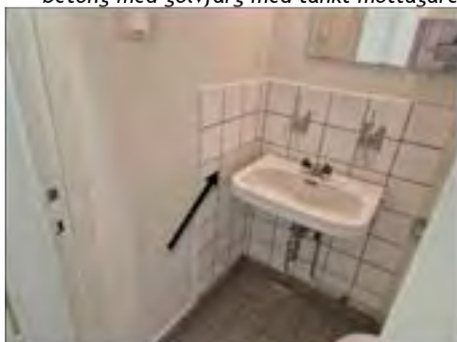
- 09008:2. Vitt kakel + fix och fog. Ej asbest. IFA-massor med avseende på bly, gäller allt kakel i by 111.

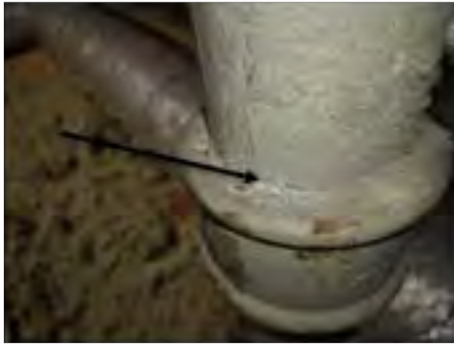
• Blydiktning

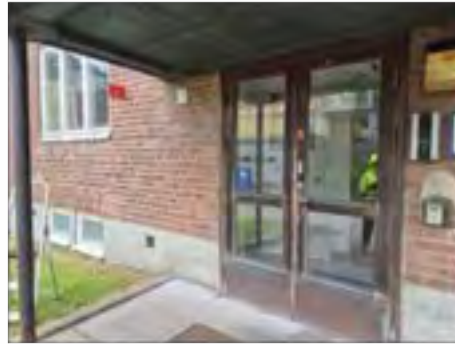
• Koppar vid tex vindfång.

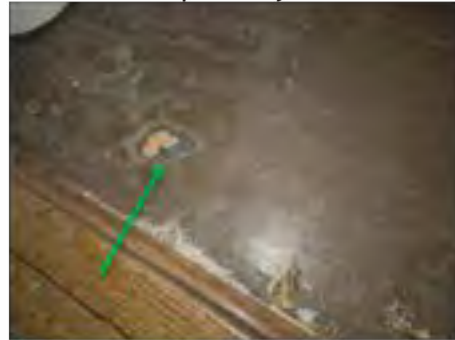
✓ 11025:1 Garderob. Golvmatta brun på väv + underlagspapp med lim. Ej asbest.

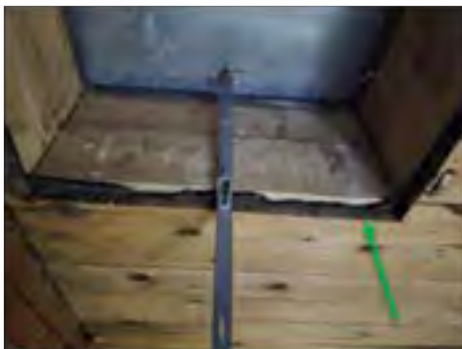
✓ Vind Takpapp, undre lagret. Vid taklucka. Ej PAH.

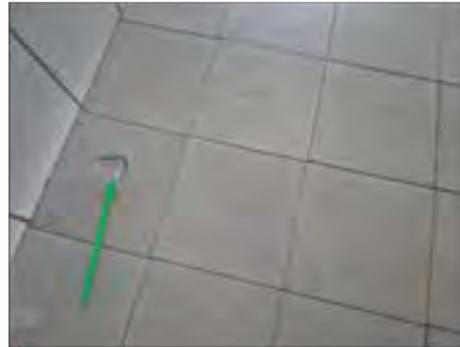
✓ 09008:1 Fix och fog vid beige klinker. Ej asbest.

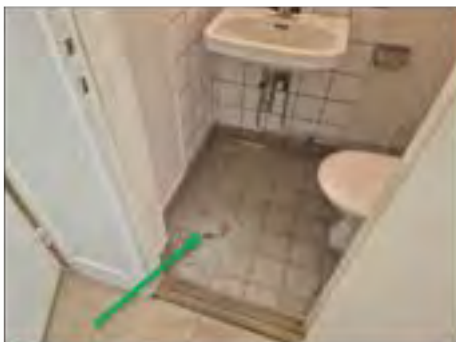
✓ 09006:1. Fix och fog vid gråspräckligt klinker. Ej asbest.

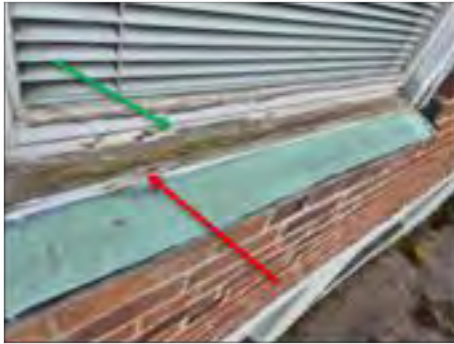
✓ Ö:6 +V:6. Nedan fönster. På träkarm. Kitt ljusgrått sprött. Ej asbest. **OBS! kitt nedan fönster vid fönsterkarm och fönsterbleck (röd pil) innehåller asbest. Se prov Ö :7 + V:7.**

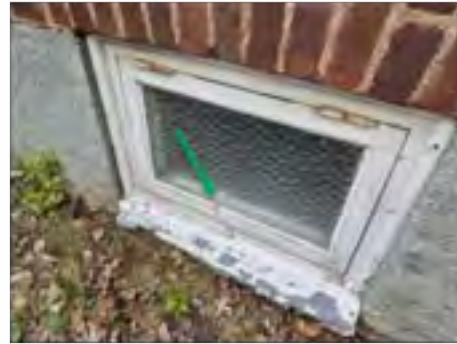
✓ Ö:9. Fönster. Kitt vitt hårt. Ej asbest.

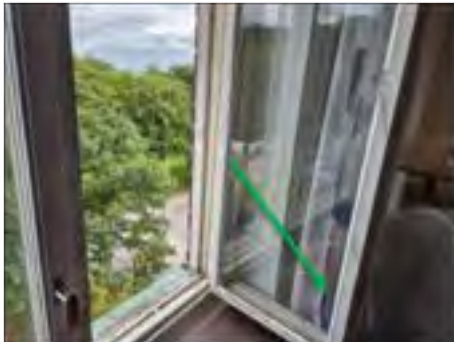
✓ Ö:10. Fönster. Kitt vitt hårt. Ej asbest.

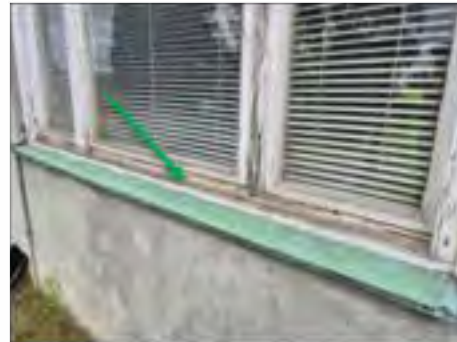
✓ S:1. Nedan fönster. På träkarm. Kitt ljusgrått sprött. Ej asbest.

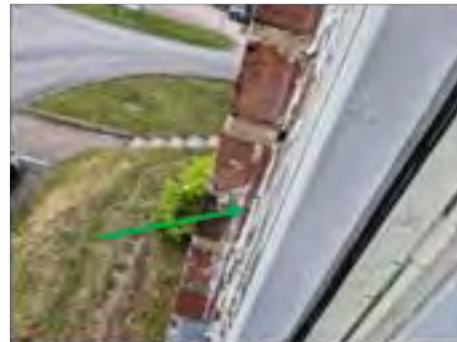
✓ S:3. Vid fönster. Tegel/träkarm. Fog vit fast. Bly halt: 8,54 mg/kg. Ej asbest. Ej PCB. Ej klorparaffiner.

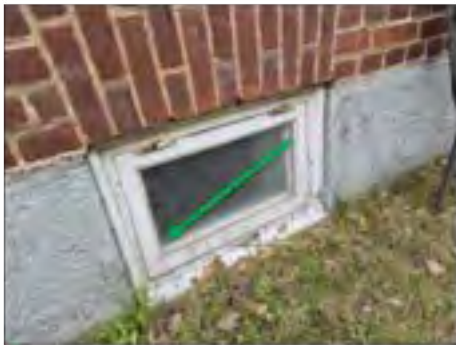
✓ N:4 + Ö:8. Fönster. Kitt vitt fast. Ej asbest.

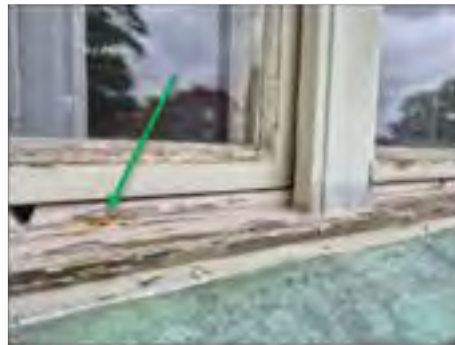
✓ V:2. Nedan fönster. På träkarm. Kitt vitt hårt. Ej asbest.

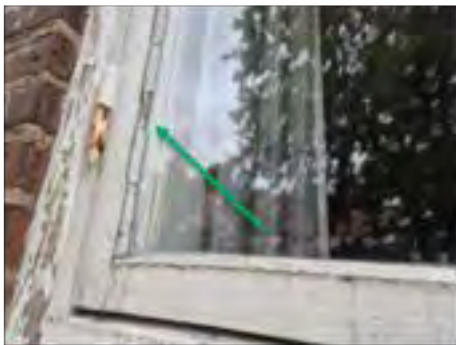
✓ V:3. Fönster. Kitt vitt hårt. Ej asbest.

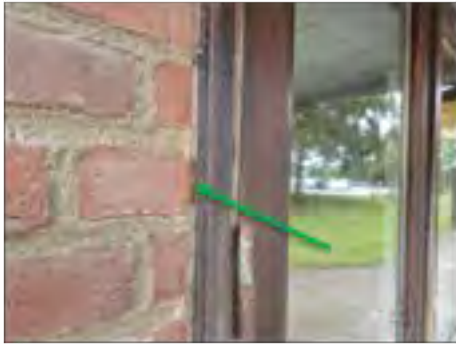
✓ V:5. Vid dörr. Träkarm/tegel. Fog brun mjuk/elastisk. PCB-halt: 29,0 mg/kg. Bly halt: <1 mg/kg. Ej asbest. Ej klorparaffiner.

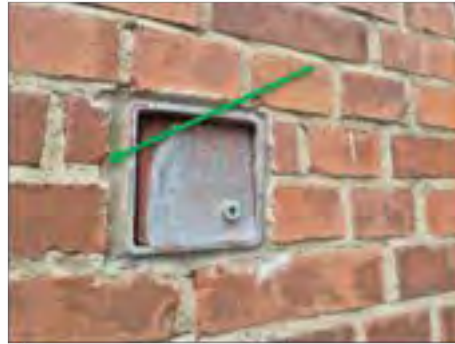
✓ V:8. Runt lucka. Tegel/plåt. Fog grå mjuk. Bly halt: 8,52 mg/kg. Ej asbest. Ej PCB. Ej klorparaffiner.

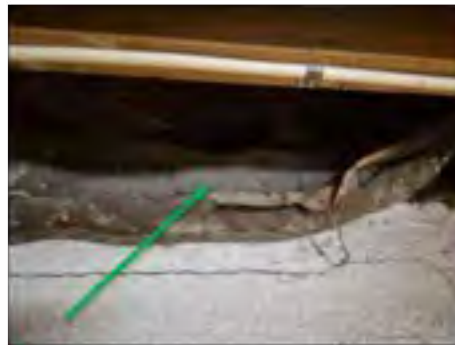
✓ Vind:3. Runt isolering. Papp. Ej asbest. Ej PAH.

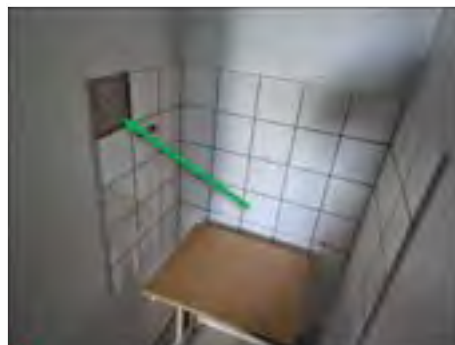
✓ 12029:1. Fix och fog vid vitt kakel. Ej asbest.

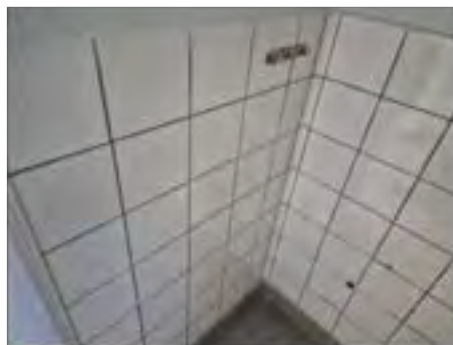
✓ 10011:1+10036:1+12030:1. Fog vitt kakel. Ej asbest.

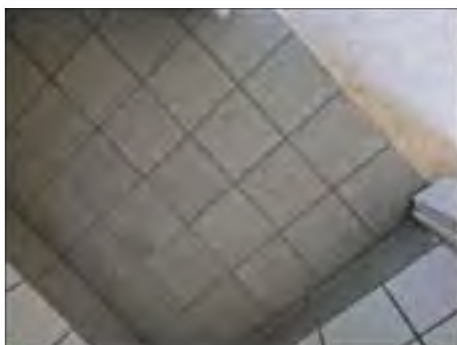
✓ 10011:2+10036:2+12030:2. Fog vitt kakel. Ej asbest.

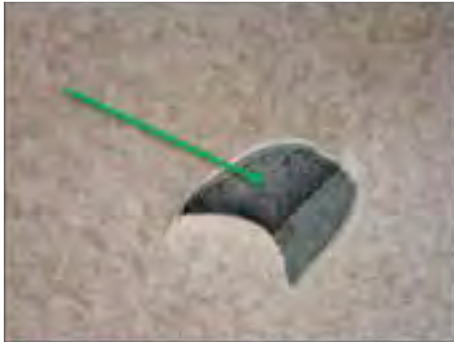
✓ 12003:1+12006:1. Svartlim på betonggolv dolt under ytbetong under golvplastmatta. Ej asbest.

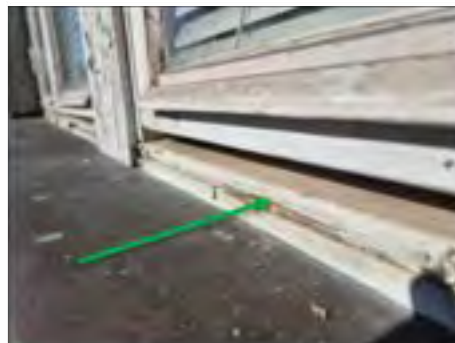
✓ Ö:11. Underkant fönster. Fönsterkarm/plåt. Färg/kitt. Vitt/grått. Ej asbest.

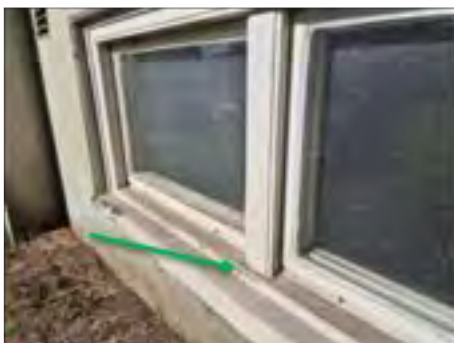
✓ Ö:12. Underkant fönster. Fönsterkarm/plåt. Kitt grått tunt. Ej asbest.

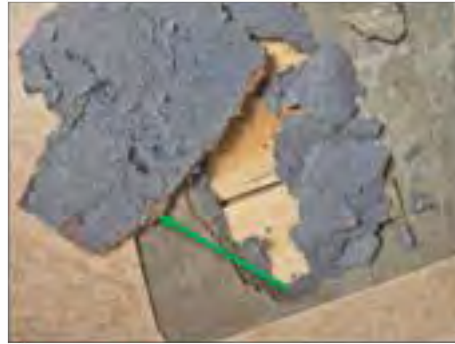
✓ 10003:1 + 10027:1 + 10021. Under dold linoleum. Brunt lim. Ej asbest.

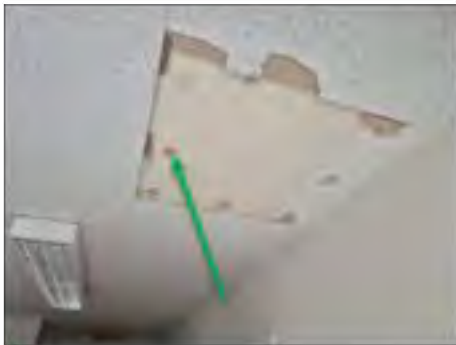
✓ 12002:1. Punktlim under akustikplatta. Lim gulbrunt. Ej asbest.

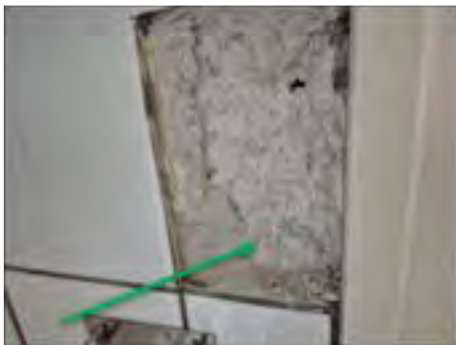
✓ 10027:2 + 10025:1. Vitt kakel. Fix & fog. Ej asbest.

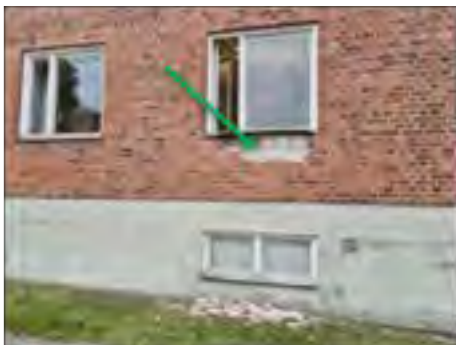
✓ Cellplastisolering bakom tegel. Ej freon.

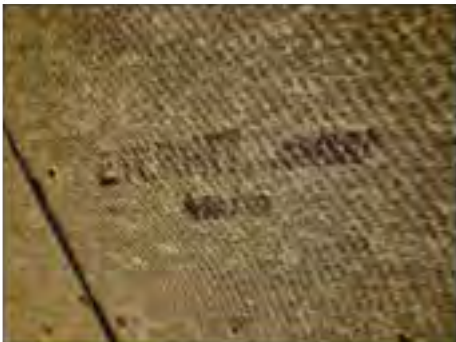
*Eternitplattor innehållande asbest har noterats i delar av taket i rum 09015 by 111. Exakt mängd och utbredning är ännu ej kartlagt.*

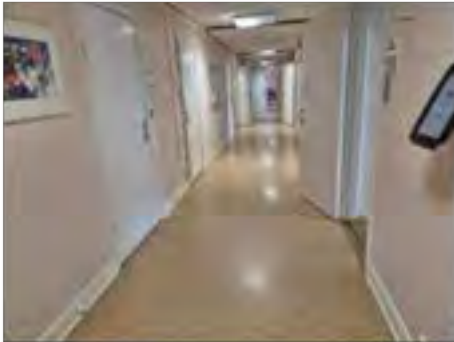
På grund av pågående verksamhet har provtagning och håltagning varit begränsad i delar av byggnaderna. Kompletterande provtagning behöver utföras i dessa utrymmen med avseende på eventuella dolda material. Även befintliga ytskikt kan behöva provtas i dessa utrymmen i viss mån, exempelvis fix och fog vid kakel och klinker. Mindre utrymmen så som wc 'n behöver undersökas med avseende på asbest i eventuell avjämningsmassa.

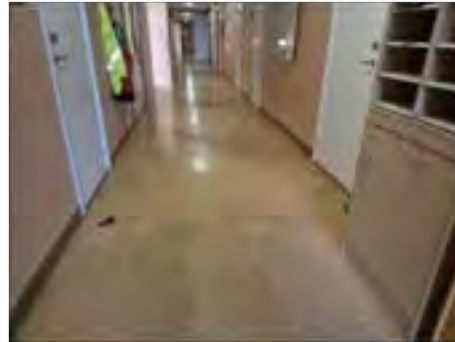
På grund av pågående verksamhet har provtagning och håltagning varit begränsad i delar av byggnaderna. Kompletterande provtagning behöver utföras i dessa utrymmen med avseende på eventuella dolda material. Även befintliga ytskikt kan behöva provtas i dessa utrymmen i viss mån, exempelvis fix och fog vid kakel och klinker. Mindre utrymmen så som wc 'n behöver undersökas med avseende på asbest i eventuell avjämningsmassa.

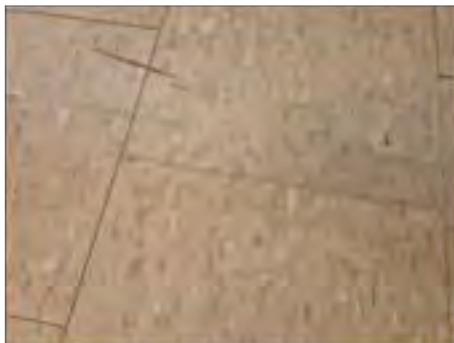
Observera att vinylplastplattor utgör farligt avfall både med avseende på mjukgörare och asbest eftersom plattorna i sig innehåller mjukgörare (klorparaffiner och ftalater) och att underliggande svartlim innehåller asbest. Klorhalt är inte analyserat. Stäm av hantering och eventuell kompletterande provtagning med mottagaren i god tid.

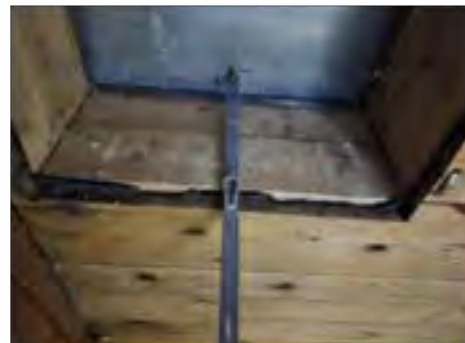
Kompletterande provtagning av takpapp behöver göras då förstörande provtagning är möjlig.

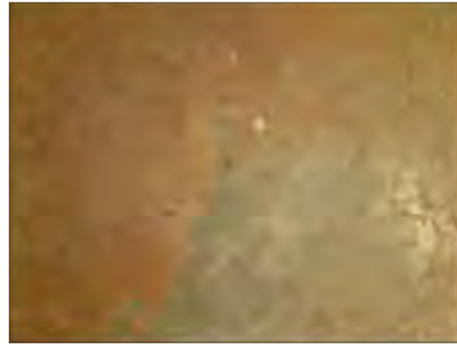
Delar av källargolven är målade med färg som innehåller PCB i halter under gränsen för farligt avfall, men över riktvärdet för MKM. Exakt utbredning är ännu inte kartlagd. Stäm av med mottagaren av betongen om separat hantering krävs av färgen eller om den kan skickas med betongmassorna.

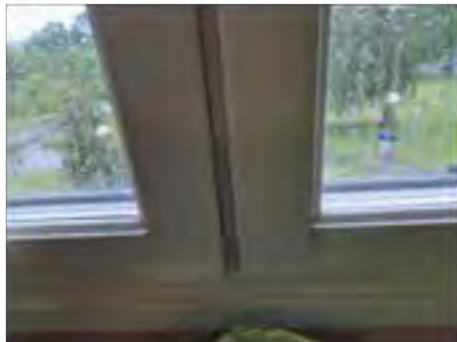
Isoleringsrutor antas utgöra farligt avfall med avseende på ftalater/klorparaffiner i tätningslist/lim om inte kompletterande provtagning görs som visar annat. Överväg provtagning av de tre typer av fönster som förekommer i byggnaden i samband med demontering för att utreda om några sorter utgör icke farligt avfall istället.
