# 07961 Rivning Norrebo Förstudie

## Bilaga 3: Miljöinventering

| | <b>Miljöinventering</b> | | | Rev |
| Handläggare<br><b>E.Mortensen</b> | Dokument<br><b>Rapport</b> | Status<br><b>Upprättad</b> | Datum<br><b>2025-09-30</b> | Rev datum |

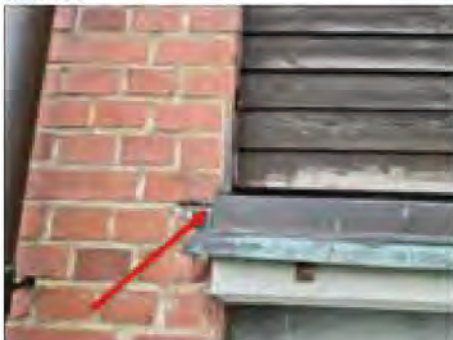
✗ Ö:1. Vid kopparplåt i fasad. Fog ljusgrå mjuk/porös. **Innehåller asbest.** Ej PCB. Ej klorparaffiner

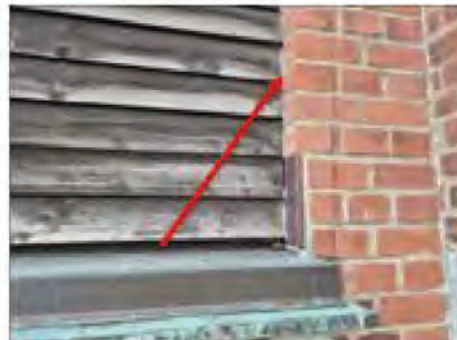
✗ Ö:2. Mellan panel och tegel. Fog ljusgrå hård. **Innehåller asbest.** Ej PCB. Ej klorparaffiner.

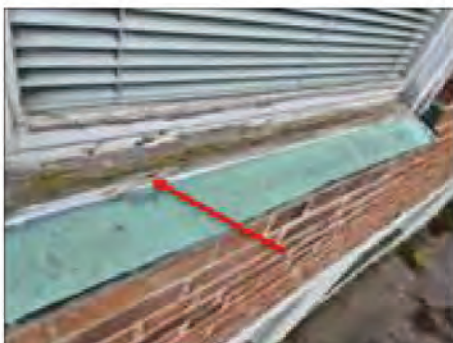
✗ Ö :7 + V:7. Nedan fönster. Fönsterkarm/plåt. Kitt vitt sprött. **Innehåller asbest.**

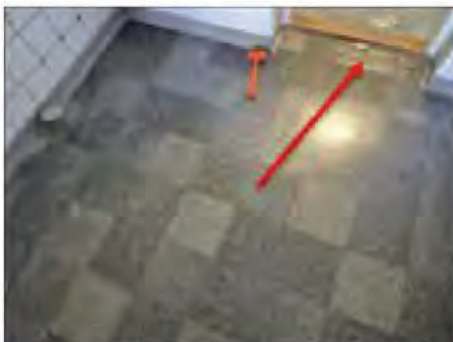
✗ 12008:3. Golvplatta stenimitation + svartlim. **Innehåller asbest.**

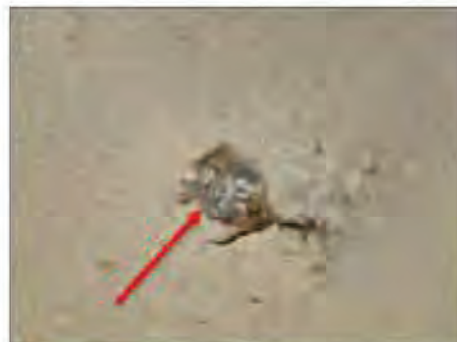
✗ 09005:1. Dold linoleum gråspräcklig. Svartlim. **Innehåller asbest.** Översta lagret med golvplattmatta ska hanteras som FA med avseende på klorparaffiner och ftalater.

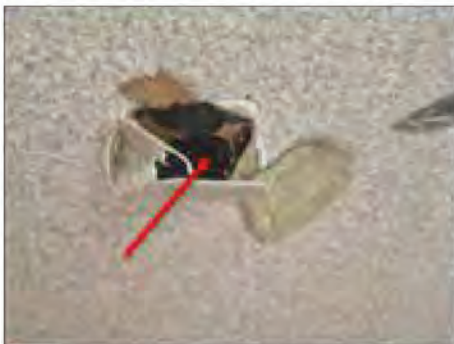
✗ 12012:1. Under brunprickig ljus golvplastmatta. Brunstrimmig golvplastmatta+svartlim. **Innehåller asbest**

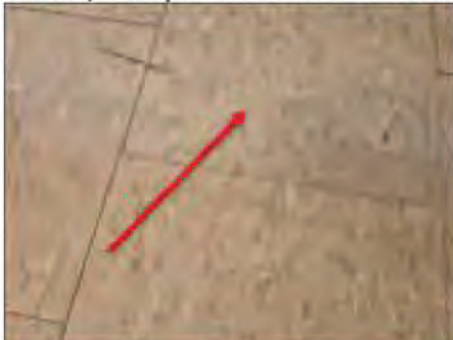
✗ 09003:1 + 09008:1. Vinylplastplatta mörkbeige + svartlim. OBS! Underliggande svartlim innehåller asbest. Vinylplastplatta är farligt avfall avseende klorparaffiner och ftalater.

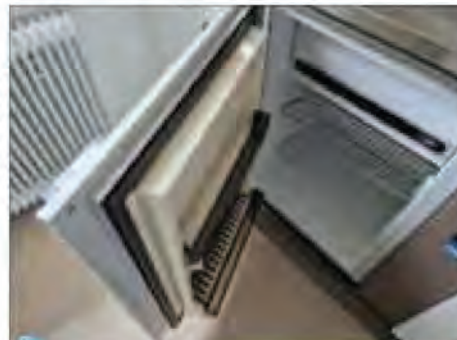
✗ Äldre kylskåp av märket Atlas. Antas innehålla freon.

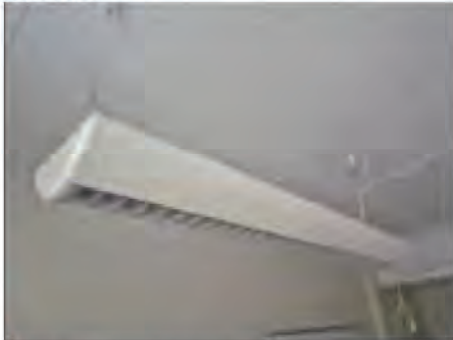
✗ Lysrörsarmaturer. Hanteras som farligt avfall om dom inte återbrukas.

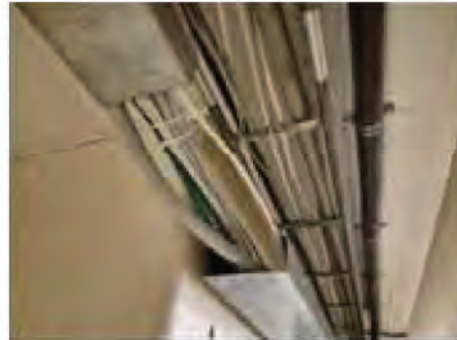
✗ Exempelfoto elavfall, förekommer generellt i byggnaden. Hanteras som farligt avfall. Även all typ av kabel hanteras som farligt avfall.

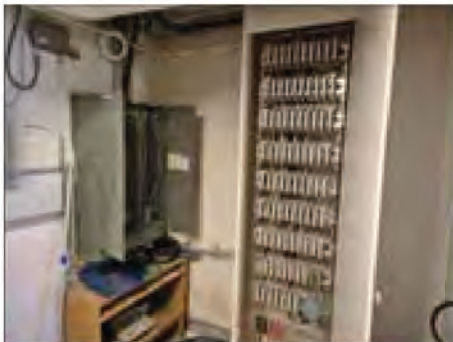
✗ Exempelfoto elavfall, förekommer generellt i byggnaden. Hanteras som farligt avfall. Även all typ av kabel hanteras som farligt avfall.

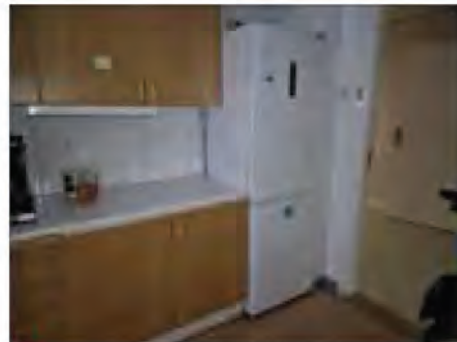
✗ Exempelbild kyl- och frysenheter. Hanteras som farligt avfall.

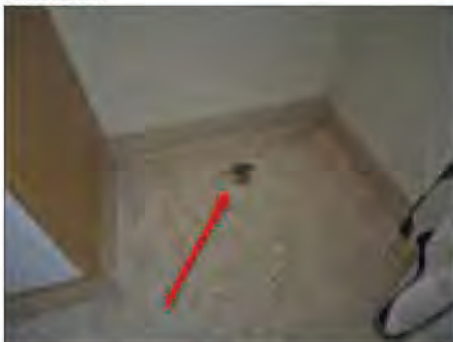
✗ 11031:1. Golvplastmatta brun och gråmelerad, ljus.

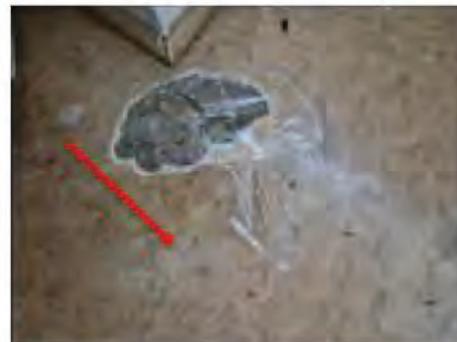
✗ 11003:1. Golvplastmatta brunmelerad, mörk. Ovan linoleum.

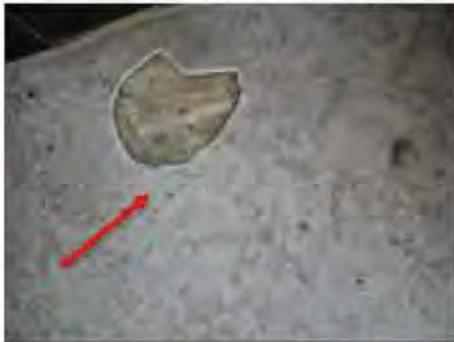
✖ 10019:1. Golvplastmatta grovgråmelerad.

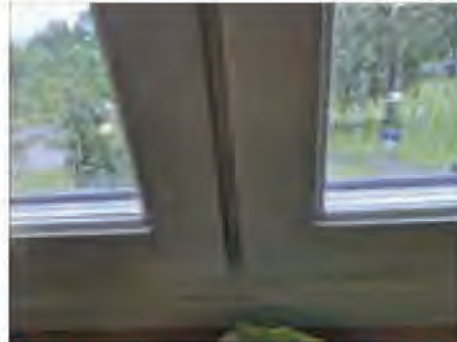
- ✗ Då förekomst av framför allt mjukgörare är vanligt i isolerglasrutor hanteras samtliga isolerglasrutor som inte återbrukas som farligt avfall med avseende på klorparaffiner/ftalater om inte kompletterande provtagning görs som visar annat. Rutor som misstänks innehålla asbest eller PCB har inte noterats.

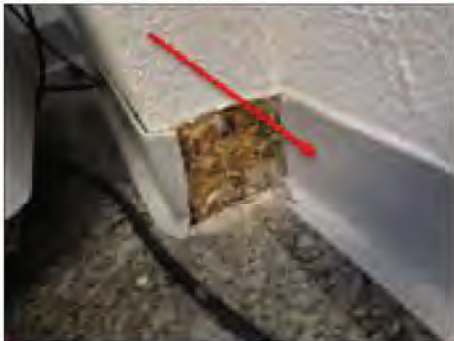
- ✗ 12008:1. Vägglister, grå.

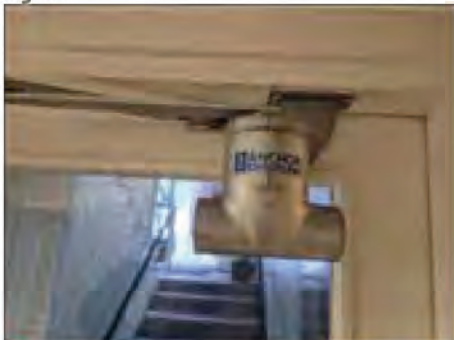
- ✗ Oljestängare

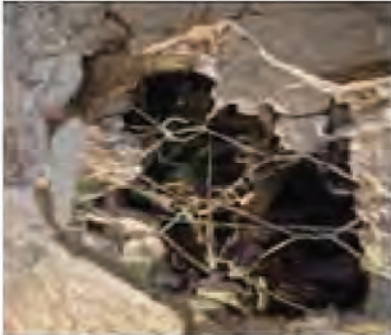
| PAH | Bläklagsfyllning | Ja | Bläklagsfyllning i byggnad 111 i kallareplan och utgör farligt avfall med avseende på PAH-H.<br>Halt PAH-H: 68,5 mg/kg<br>Bläklagsfyllningen innehåller också PAH M och zink i halter över riktvärdet för MKM. Även barium, kadmium, koppar, bly och aromater >c16-c35 i halter mellan riktvärdet för KM och MKM. Bläklagsfyllningen är också analyserad för asbest och innehåller inte asbest. Se prov 090113<br>Bläklagsfyllning.<br><br>För provpunkt, se bilaga 1. För analysvar, se bilaga 3. | Ej mängdat | Ja | 17 09 03* | All bläklagsfyllning i byggnad 111 hanteras som farligt avfall m.p. på PAH-H.<br><br>Bläklagsfyllning i by 112 är inte provtagen i detta läge. Denna behöver provtas innan åtgärder.<br><br>Haltgräns farligt avfall (FA):<br>PAH-H: 50mg/kg |

- ✗ 09011:3. Bjälklagsfyllning. Farligt avfall map PAH H. Innehåller även metaller och olja under gränsen för farligt avfall. Ej asbest

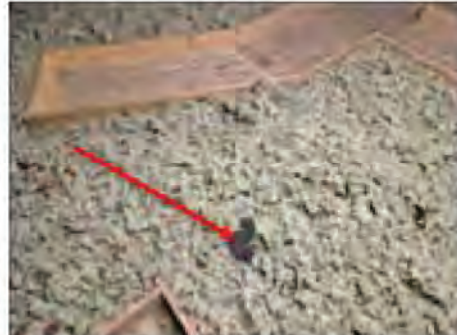
| PAH | Papp isolering | Ja | På vinden i byggnad 111 finns papprester blandat i lösulisoleringen på hela planet. Pappen utgör farligt avfall med avseende på PAH'er. Se prov. | Ej mängdat | Ja | 17 09 03* | Observera att pappen utgör farligt avfall och att den ligger i små bilar blandat med lösulisoleringen. Motsvarande rester har inte noterats i by 112, men kompletterande undersökning behöver göras avseende detta.<br><br>Hallgräns farligt avfall (FA):<br>PAH-L: 1000 mg/kg<br>PAH-M: 1000 mg/kg<br>PAH-H: 50mg/kg.<br>Bens(a)pyren: 50 mg/kg |

- ✗ Vind:4. Papprester i lösullsisolering. Farligt avfall map PAHer. Ej asbest

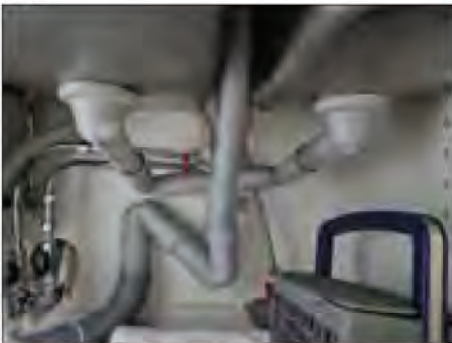
- ✗ Exempelbild PVC-rör i kök. Alla rör och lister hanteras som farligt avfall.

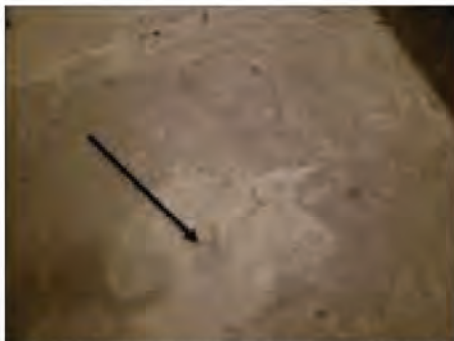
- 09018:1 Golvfärg på betong, grå. Halt PCB-7 under gränsen för farligt avfall men över riktvärdet för MKM. Stäm av hantering av betong med golvfärg med tänkt mottagare

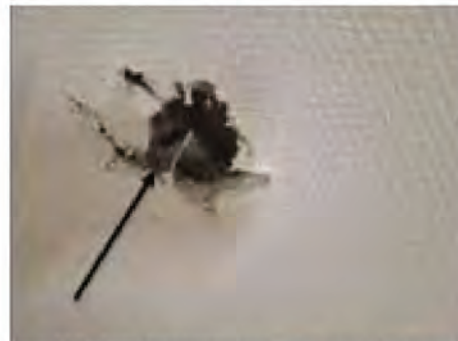
- 09013:1. Betong yttervägg. Innehåller sexvärt krom i halter mellan KM och MKM.

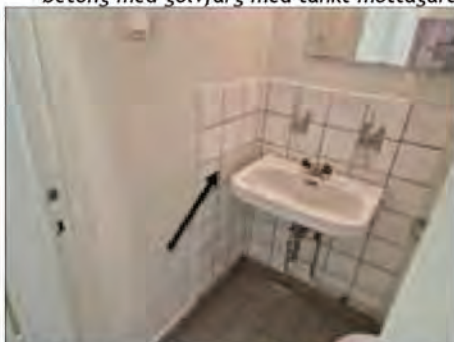
- 09006:2. Vitt kakel + fix och fog. Hanteras som IFA-massor med avseende på barium, gäller allt kakel i by 112.

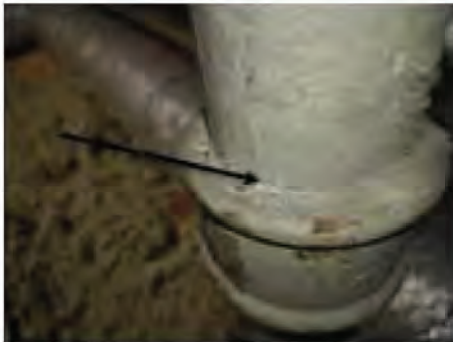
• Blydiktning

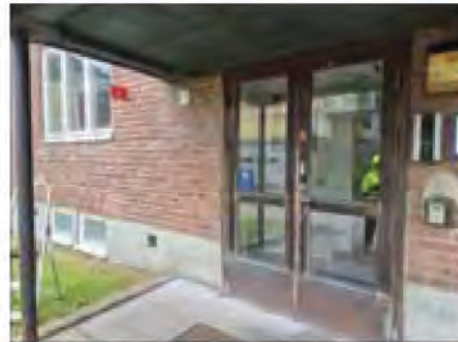
• Koppar vid tex vindfång.

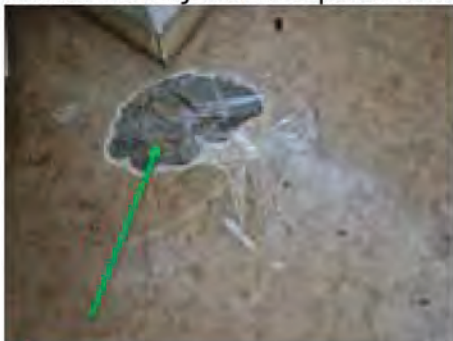
✓ 11003:2 Svartlim + underlagspapp under linoleum. Ej asbest.

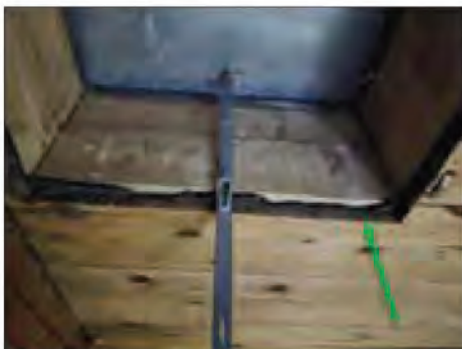
✓ Vind Takpapp, undre lagret. Vid taklucka. Ej PAH.

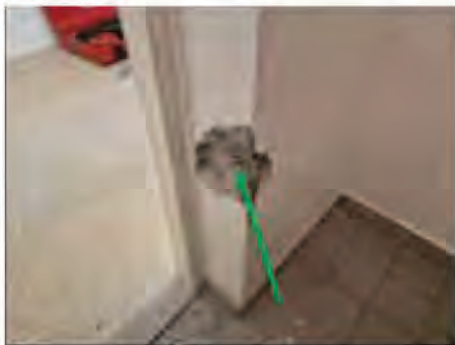
- ✓ 09007:1. Betong mellanvägg. Alla analyserade metaller har halt under KM.

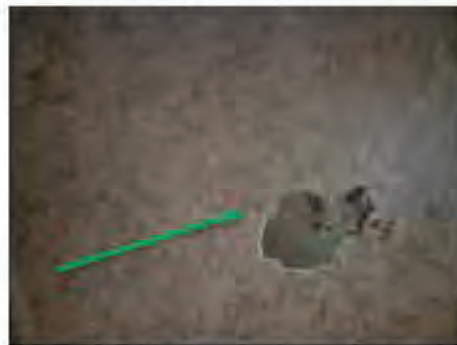
- ✓ 10017:1. Golvplastmatta brun och gråmelerad, mörk. Innehåller inga ftalater, klorparaffiner eller metaller över gränsen för farligt avfall.

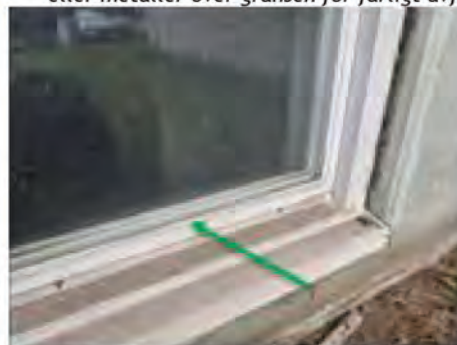
- ✓ Ö:3. Fönster. Kitt vitt hårt. Ej asbest

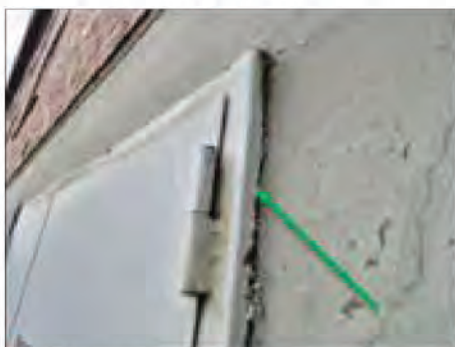
- ✓ Ö:4. Runt dörr. Bruk. Ej asbest.

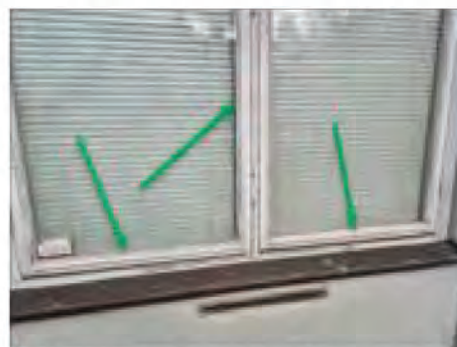
- ✓ Ö:5. Fönster. Kitt vitt hårt. Ej asbest.

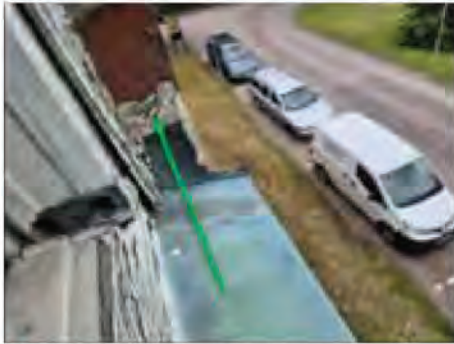
✓ S:4. Vid fönster. Bleck/tegel. Fog beige mjuk. Bly halt: 16,3 mg/kg. Ej asbest. Ej PCB. Ej klorparaffiner.

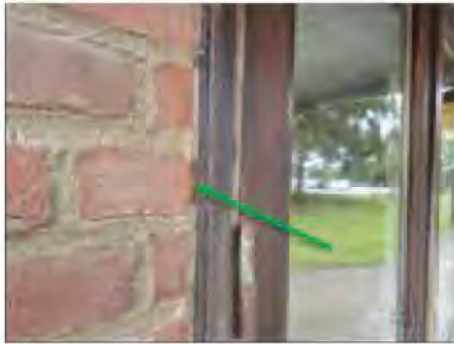
✓ V:5. Vid dörr. Träkarm/tegel. Fog brun mjuk/elastisk. PCB-halt: 29,0 mg/kg. Bly halt: <1 mg/kg. Ej asbest. Ej klorparaffiner.

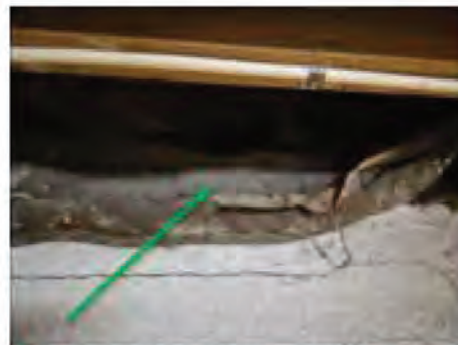
✓ Vind:3. Runt isolering. Papp. Ej asbest. Ej PAH.

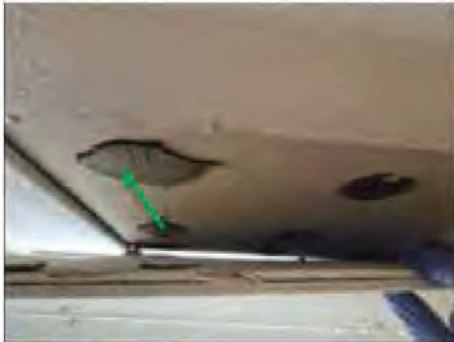
✓ 09004:1. Punktlim under äldre akustikplatta. Lim mörkbrunt. Ej asbest.

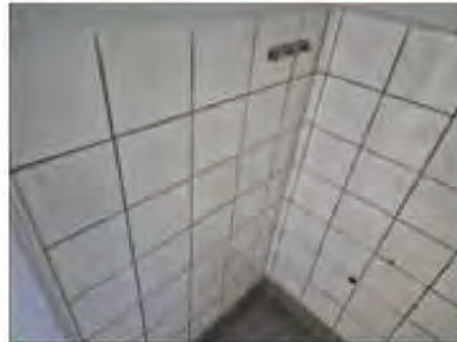
✓ 10011:1+10036:1+12030:1. Fog vitt kakel. Ej asbest.

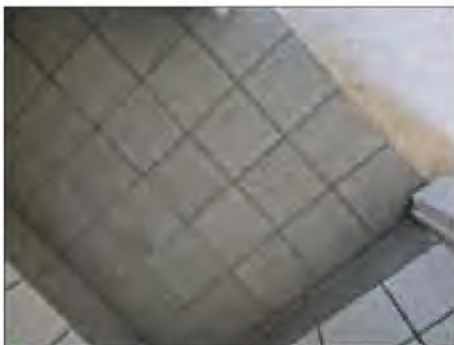
✓ 10011:2+10036:2+12030:2. Fog vitt kakel. Ej asbest.

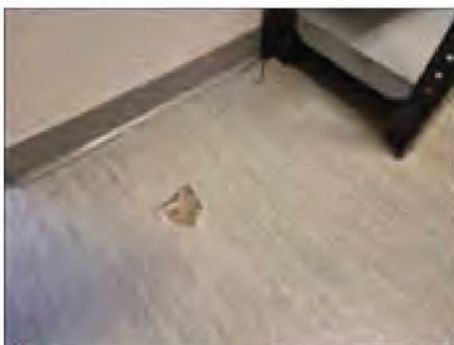
✓ 10044:1. Golvplastmatta grönstrimmig + mörkbrunt lim. Ej asbest.

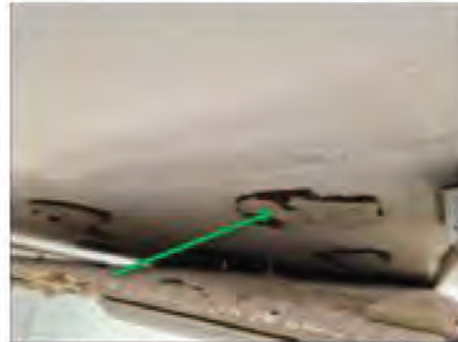
✓ 12027:2 Punktlim under äldre akustikplatta. Lim mörkbrunt. Ej asbest.

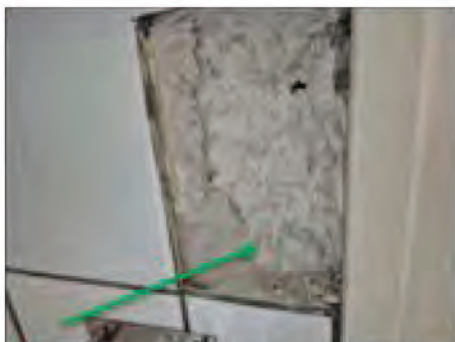
✓ 10027:2 + 10025:1. Vitt kakel. Fix & fog. Ej asbest.

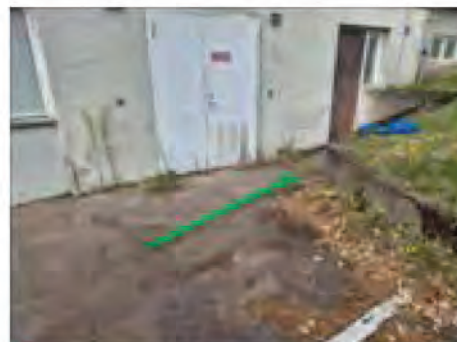
| PAH | Tjärasfalt | Nej | Asfalt är provtaget i två placeringar. Se prov:<br><br>Mark:1<br>Asfalt:<br>PAH L halt: <0,75 mg/kg<br>PAH M halt: <1,25mg/kg<br>PAH H halt: <1,00 mg/kg<br>Bens(a)pyren halt: <0,250 mg/kg<br>Samtliga halter under KM<br><br>Mark:2<br>Asfalt:<br>PAH L halt: <0,75 mg/kg<br>PAH M halt: <1,25mg/kg<br>PAH H halt: 0,6 mg/kg<br>Bens(a)pyren halt: <0,250 mg/kg<br>Samtliga halter under KM | Ej mängdat | Ja | 17 03 02 | Asfalten är lämplig för materialåtervinning då halt PAH ligger under 70 ppm. Samtliga halter ligger även under riktvärdet för KM.<br><br>Asfalt med PAH under 70 ppm (70 mg/kg) är fri från stenkolstjära och kan materialåtervinnas enligt branschpraxis och Vägverkets handbok för återvinning av asfalt (publikation 2004:91). Tjärasfalt med PAH över 1000 ppm är farligt avfall och får inte återanvändas. |

✓ Mark:1. Asfalt. Ej PAH.

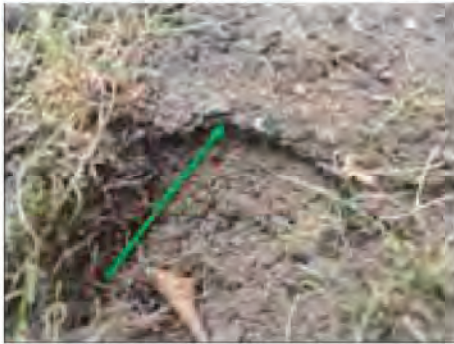
✓ Mark:2. Asfalt. Ej PAH.

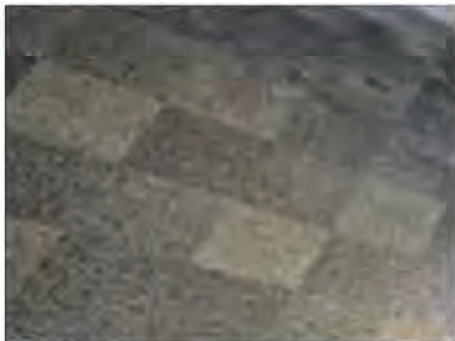
*Golvplattor i stenimitation och eventuellt dolt underlag i rum 11012 by 111 behöver provtas avseende asbest.*

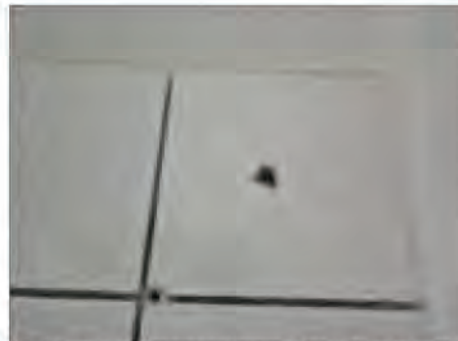
*Ev förekomst av ytterligare björnplugg innehållande asbest behöver utredas vidare och kartläggas innan rivning. Samtliga björnpluggar antas innehålla asbest och hanteras separat om inte ytterligare provtagning visar annat.*

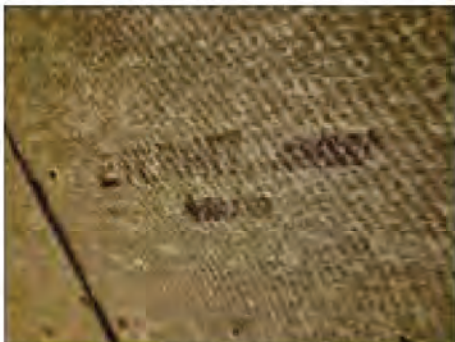
*Eternitplattor innehållande asbest har noterats i delar av taket i rum 09015 by 111. Exakt mängd och utbredning är ännu ej kartlagt.*

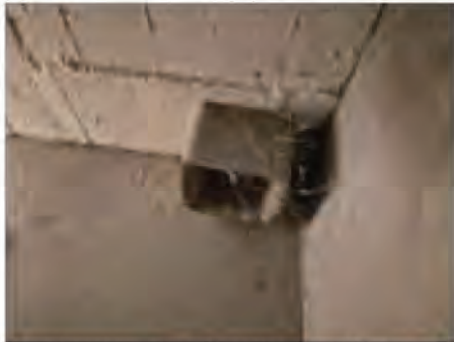
Förekomst av eternitkanaler innehållande asbest behöver utredas närmare då detta noterats i källaren i byggnad 112.

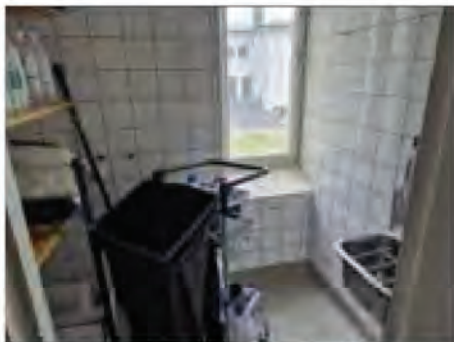
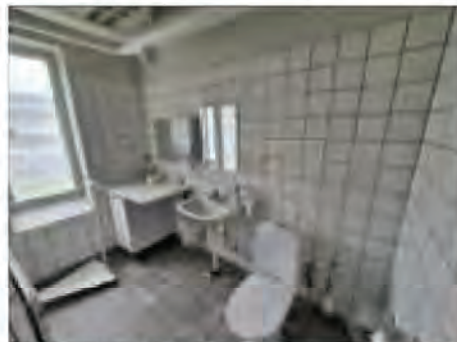
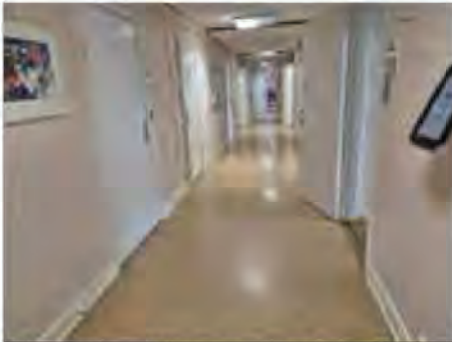
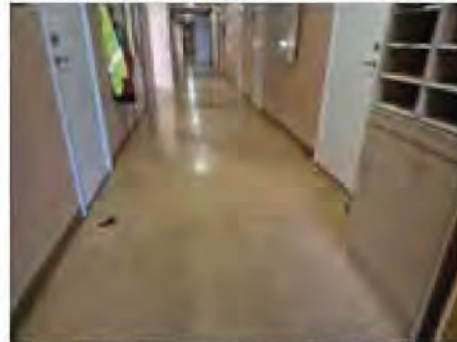
På grund av pågående verksamhet har provtagning och håltagning varit begränsad i delar av byggnaderna. Kompletterande provtagning behöver utföras i dessa utrymmen med avseende på eventuella dolda material. Även befintliga ytskikt kan behöva provtas i dessa utrymmen i viss mån, exempelvis fix och fog vid kakel och klinker. Mindre utrymmen så som wc 'n behöver undersökas med avseende på asbest i eventuell avjämningsmassa.

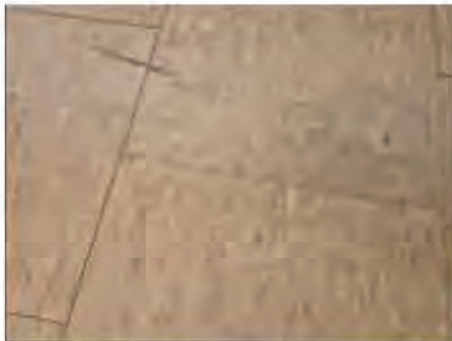
Observera att vinylplastplattor utgör farligt avfall både med avseende på mjukgörare och asbest eftersom plattorna i sig innehåller mjukgörare (klorparaffiner och ftalater) och att underliggande svartlim innehåller asbest. Klorhalt är inte analyserat. Stäm av hantering och eventuell kompletterande provtagning med mottagaren i god tid.
