# **07961 Rivning Norrebo Förstudie**

## **Bilaga 2: Återbruksinventering**

**HSH Evakuering Norrebo**

**ÅTERBRUKSINVENTERING**

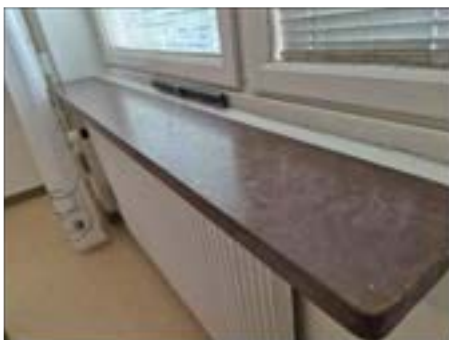
- Fönsterbänkar av sten.

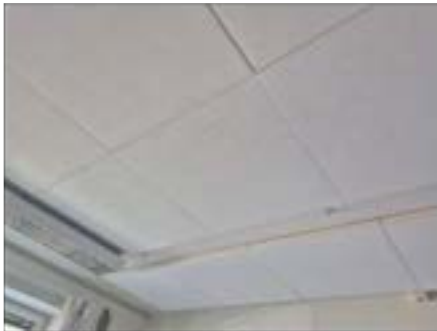
- Undertaksplattor från Ecophon av typ Master B. Dessa har alltid målad kant.

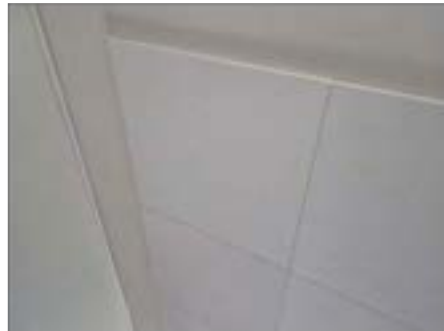
- Undertaksplattor från Ecophon av typ Focus B. Dessa har alltid målad kant.

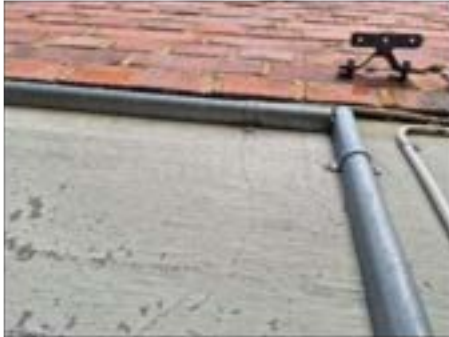
- Kabelskydd i metall

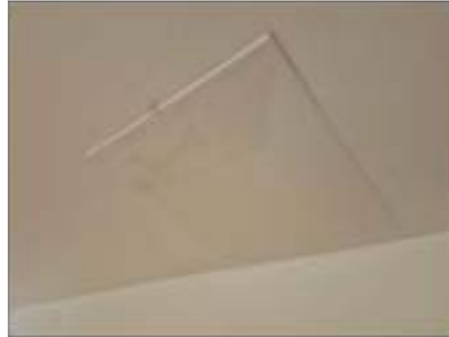
- Ventilationslucka

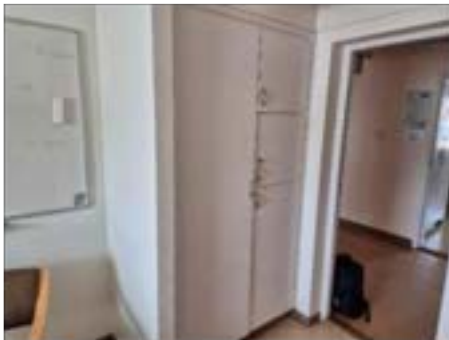
- Äldre garderober med luckor av trä

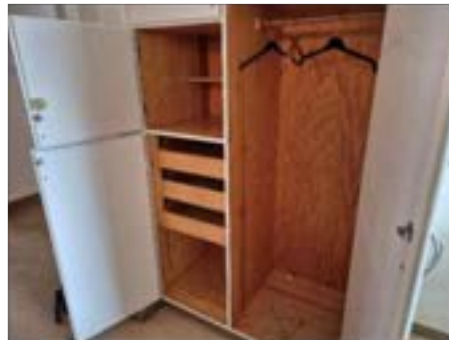
- Äldre garderober med inredning av trä

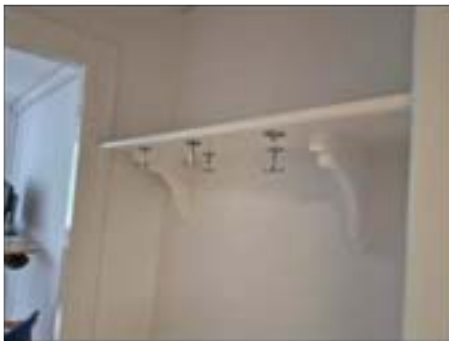
- Hatthyllor vitmålat trä

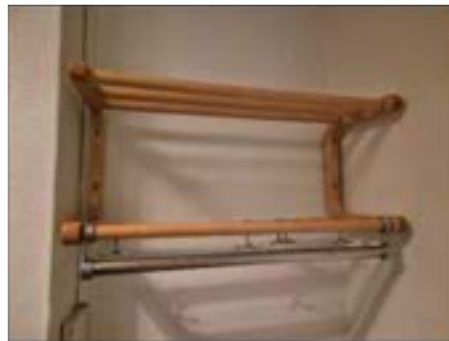
- Hatthyllor

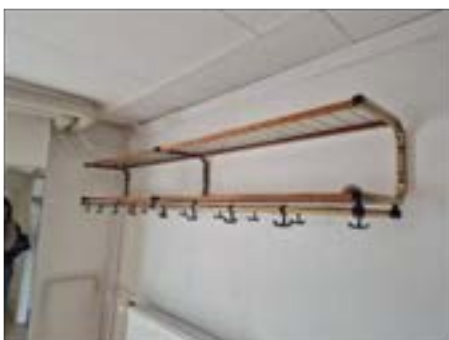
- Hatthyllor

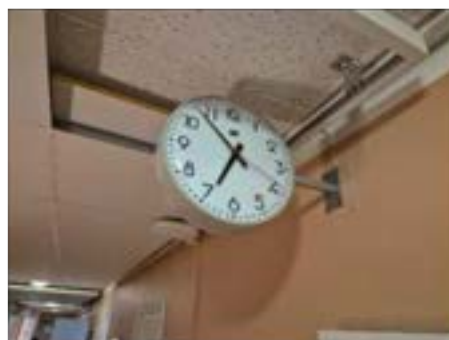
- Korridorsklockor

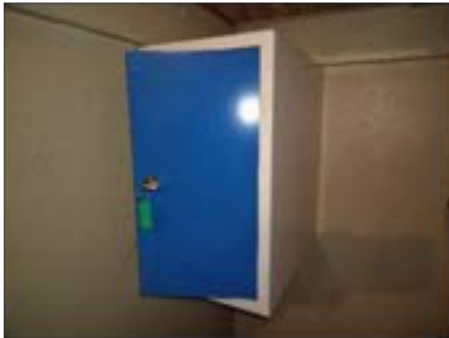
- *Plåtskåp*

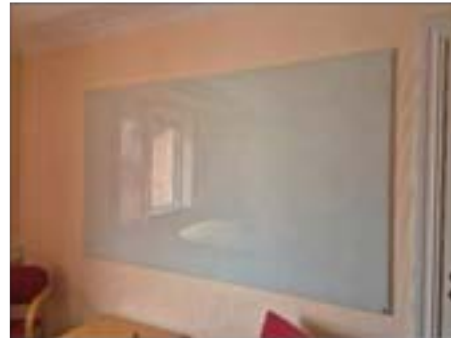
- *Whiteboards*

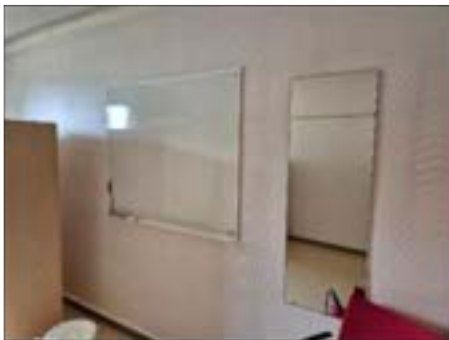
- *Speglar och whiteboards*

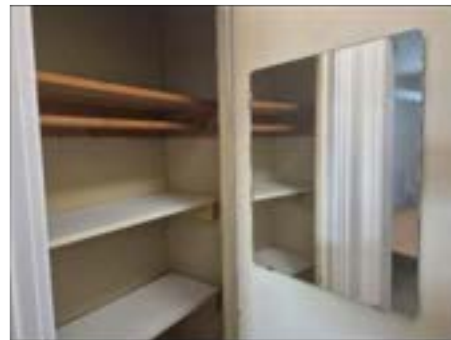
- *Garderober med inredning och speglar*

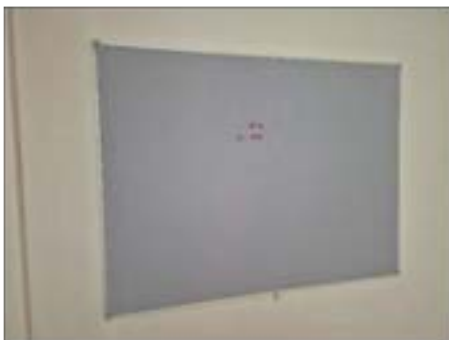
- *Anslagstavlor*

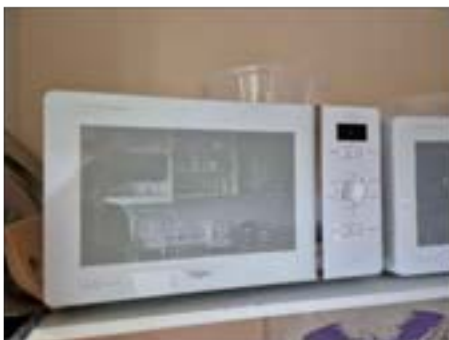
- *Nyare mikrovågsugn*

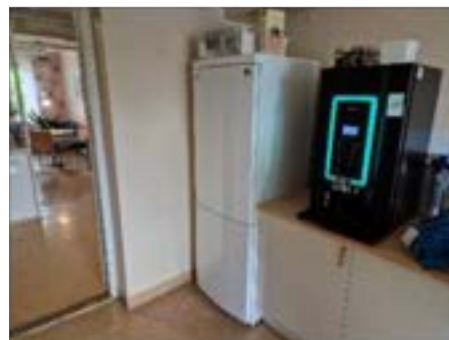
- *Kyl och frys Electro Helios*

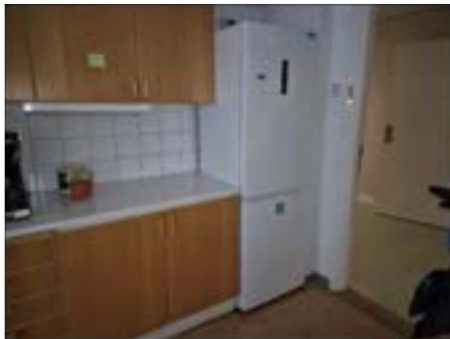
- Kyl och frys, Elvita

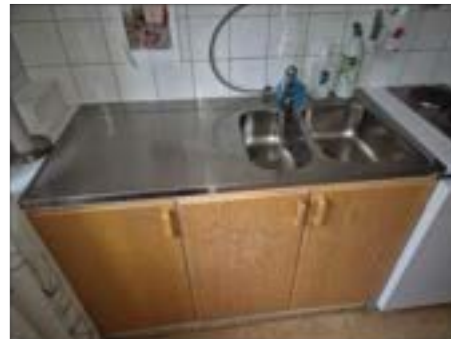
Köksluckor

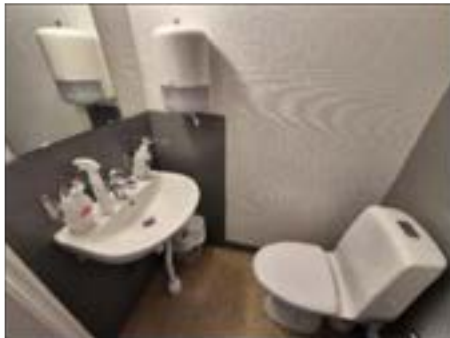
- Pappershållare, tvättställ, WC-stol, spegel, papperskorg, tvål- och pappersdispenser

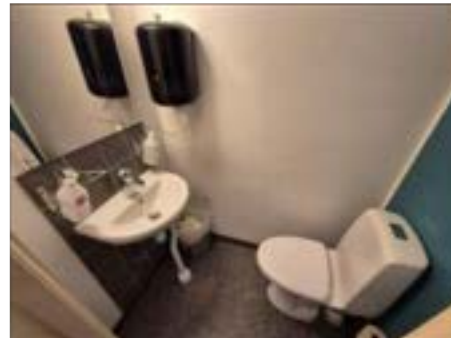
- Pappershållare, tvättställ, WC-stol, spegel, papperskorg, tvål- och pappersdispenser

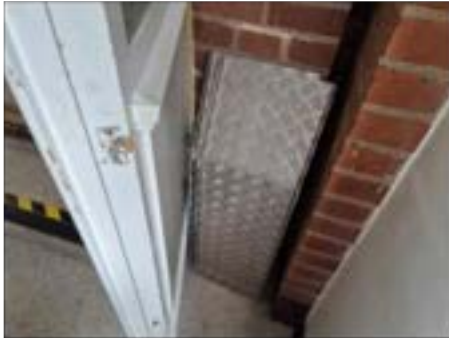
- Tillgänglighetsramp med ett (diamond plate) mönster

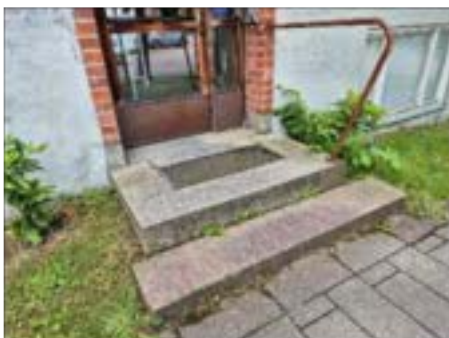
- Stenparti till entréer och marksten

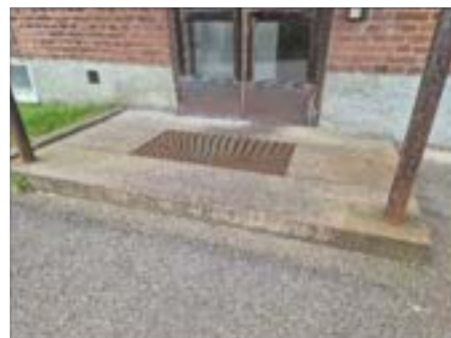
- Stenparti till entréer

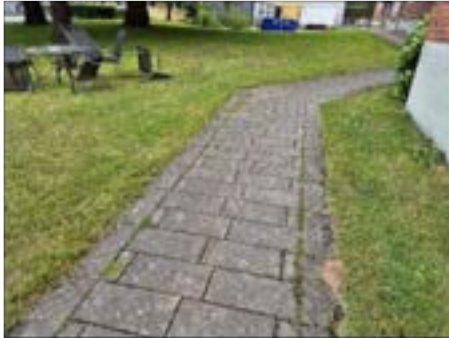
- *Marksten*

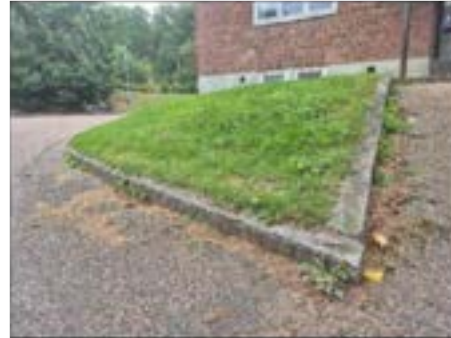
- *Kantsten*

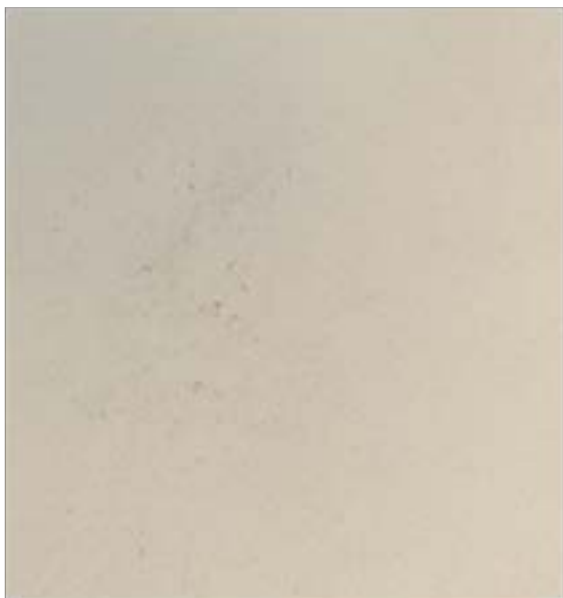
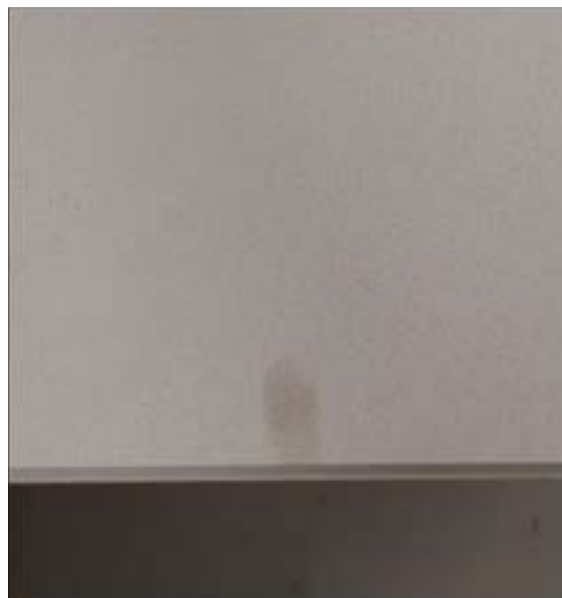
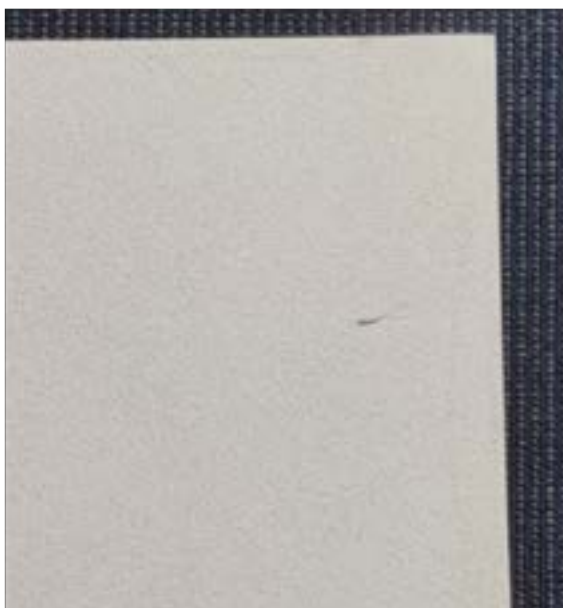
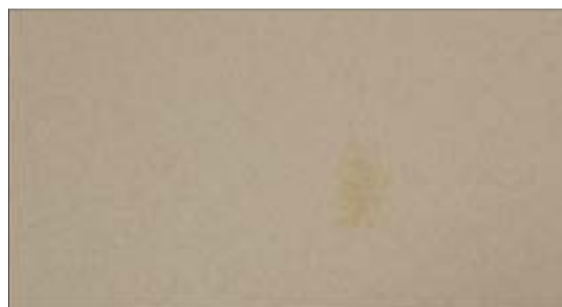
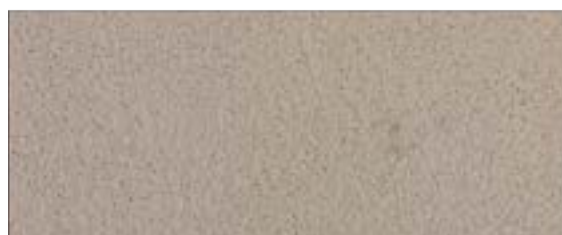
ENG **DAMAGE ON THE SURFACE**  
Visible stains (ex: finger marks, dirt, food etc.).

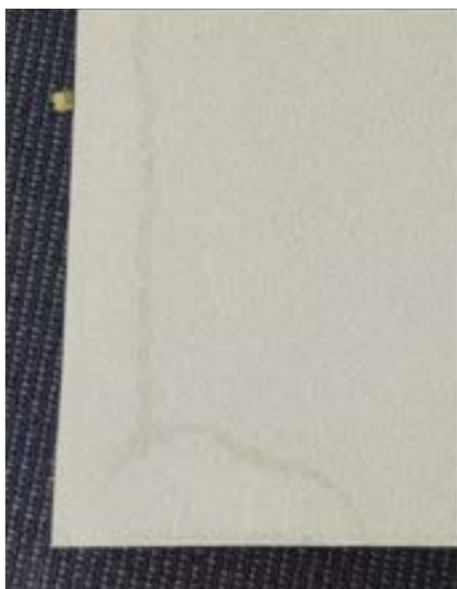
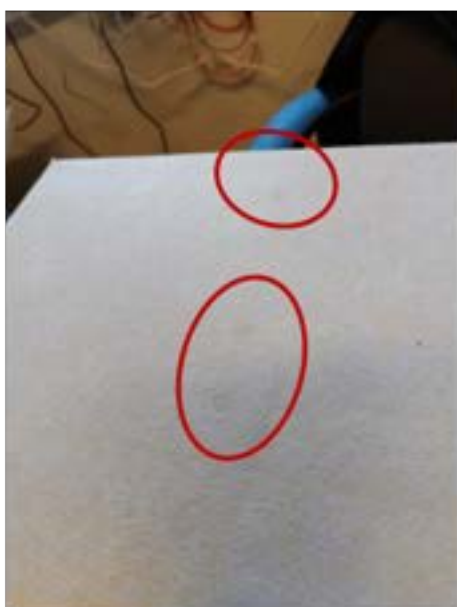
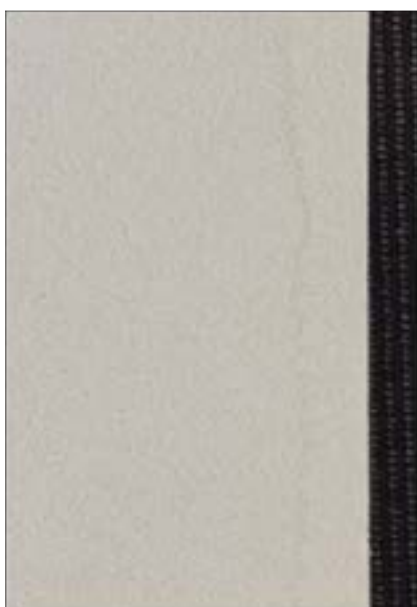
ENG **DAMAGE ON THE SURFACE**

Water damage (on the front or the back of the tiles).

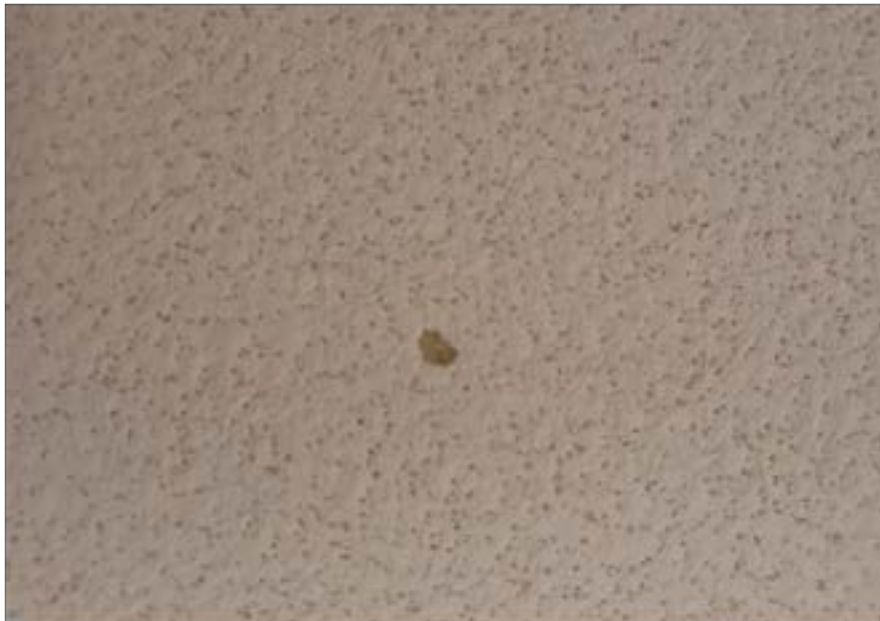
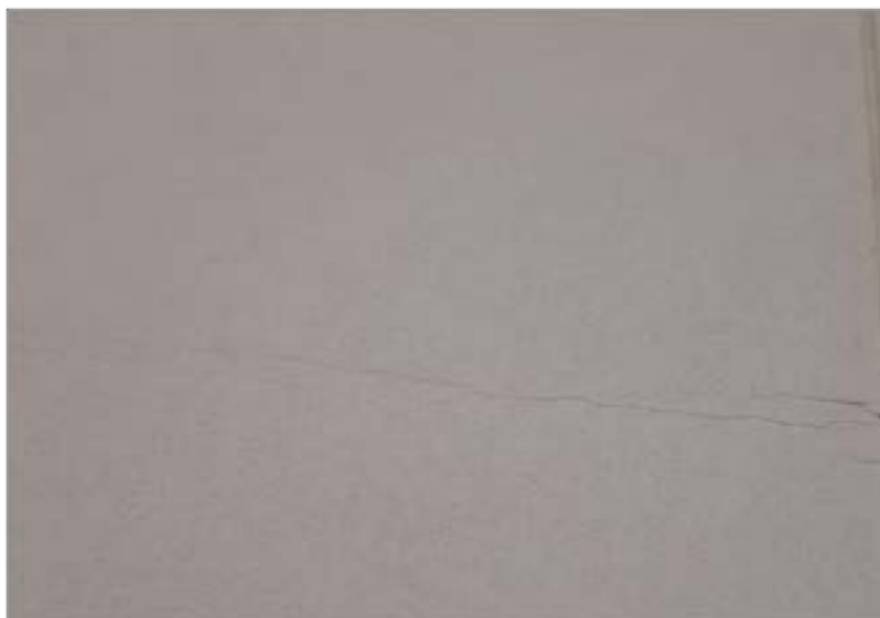
Sprickor eller hål i ytan.

ENG **DAMAGE ON THE SURFACE**  
Cracks or holes.

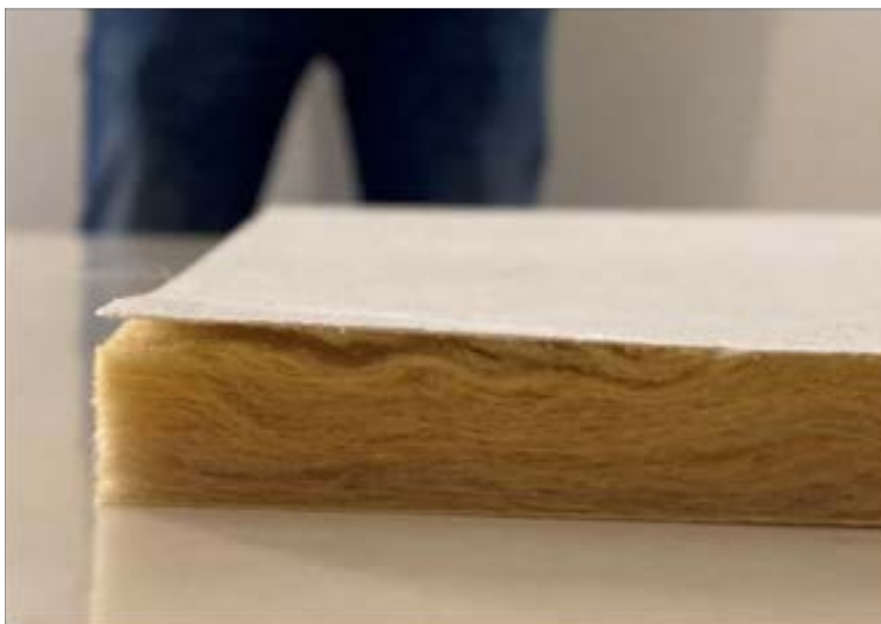
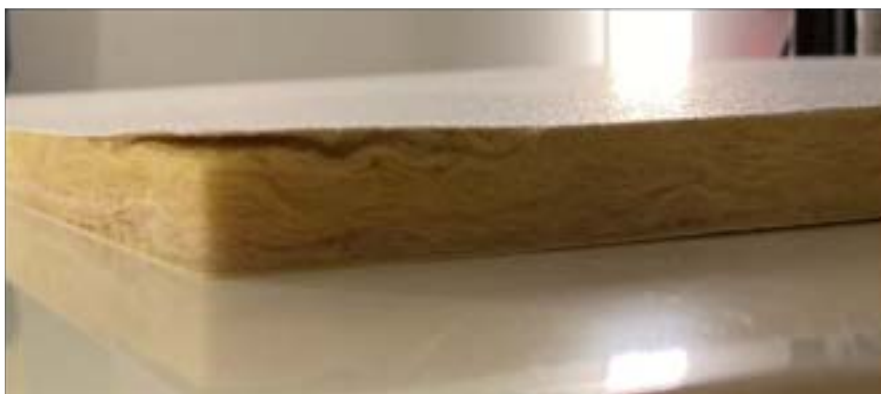
ENG **DAMAGE ON THE SURFACE**  
Delamination of the surface.

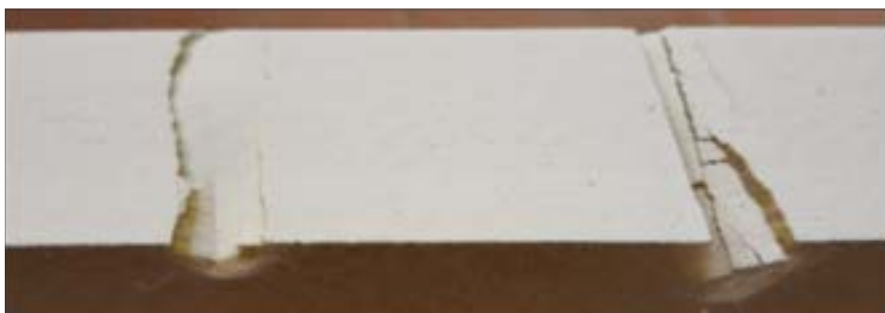
ENG **DAMAGE ON THE EDGES**  
Damage on the edge bigger than 5 mm.

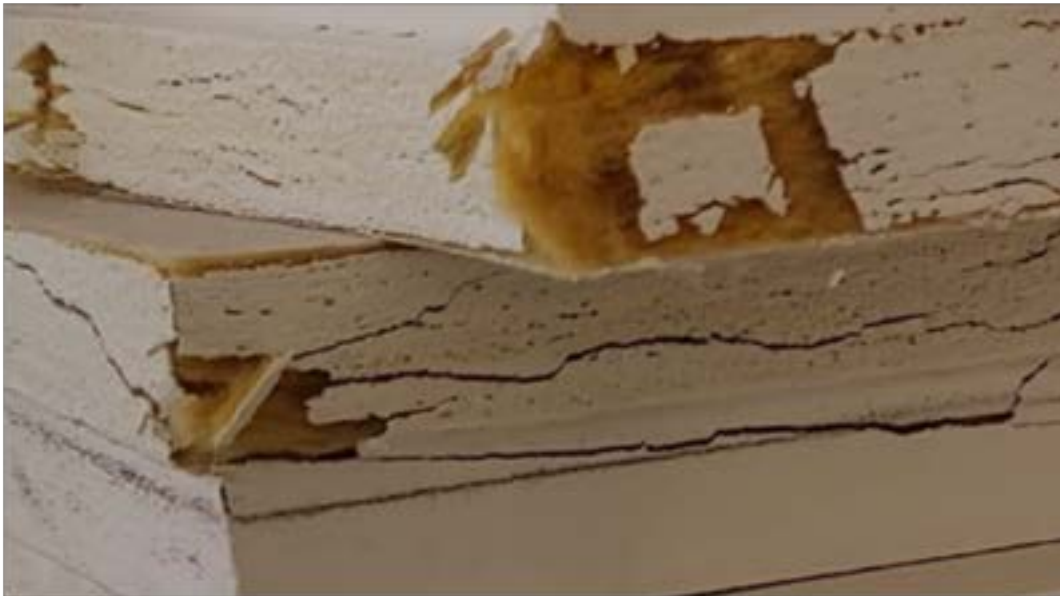
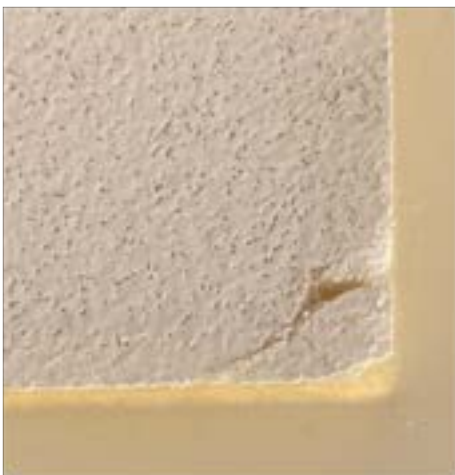
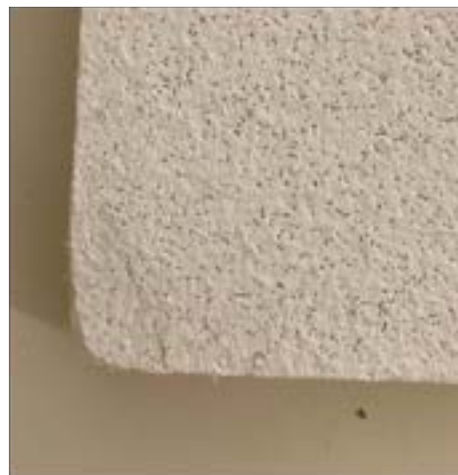
### SKADA PÅ HÖRN

ENG **DAMAGE ON THE CORNERS**  
PL **USZKODZENIA NA KRAWĘDZIACH**
