# 07961 Rivning Norrebo Förstudie

## Bilaga 3: Miljöinventering

HSH Evakuering Norrebo

**MILJÖINVENTERING**

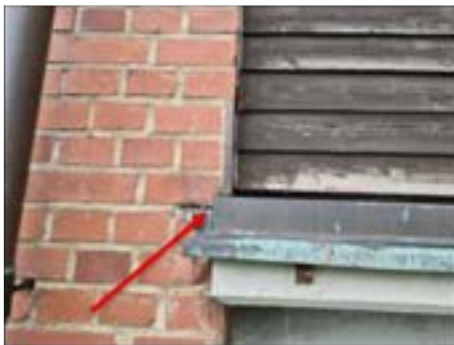
✗ Ö:1. Vid kopparplåt i fasad. Fog ljusgrå mjuk/porös. **Innehåller asbest.** Ej PCB. Ej klorparaffiner

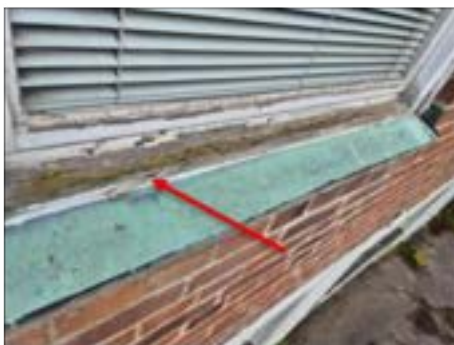
✗ Ö :7 + V:7. Nedan fönster. Fönsterkarm/plåt. Kitt vitt sprött. **Innehåller asbest.**

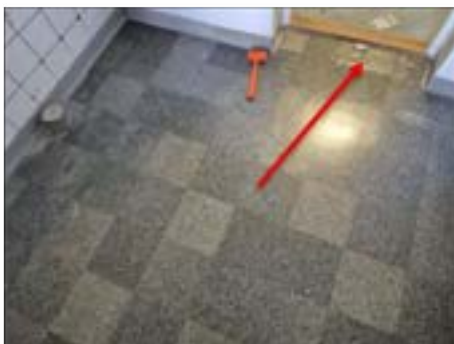
✗ 12008:3. Golvplatta stenimitation + svartlim. **Innehåller asbest.**

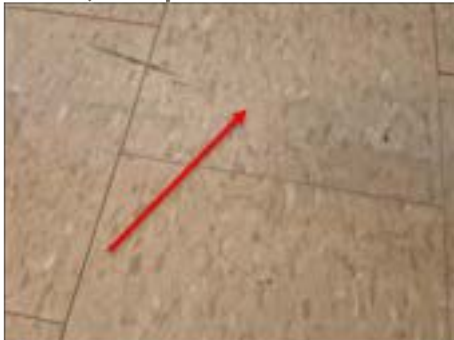
✗ 09003:1 + 09008:1. Vinylplastplatta mörkbeige + svartlim. *OBS! Underliggande svartlim innehåller asbest. Vinylplastplatta är farligt avfall avseende klorparaffiner och ftalater.*

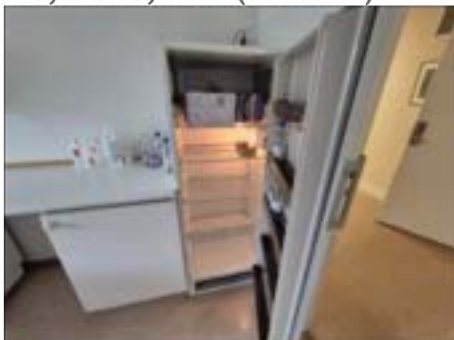
✗ Äldre kylskåp av märket Electrolux med köldmedium R12. *Innehåller freon.*

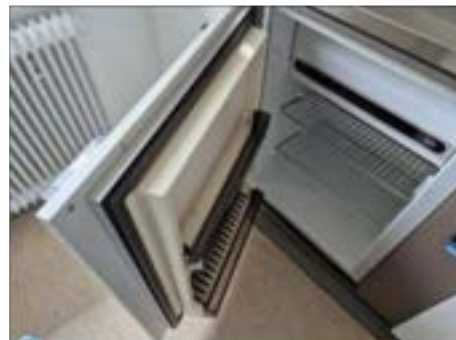
✗ Äldre kylskåp av märket Atlas. *Antas innehålla freon.*

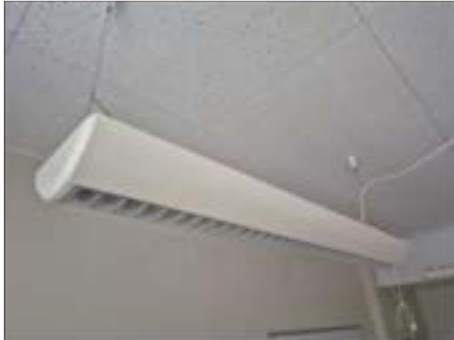
✗ *Lysrörsarmaturer. Hanteras som farligt avfall om dom inte återbrukas.*

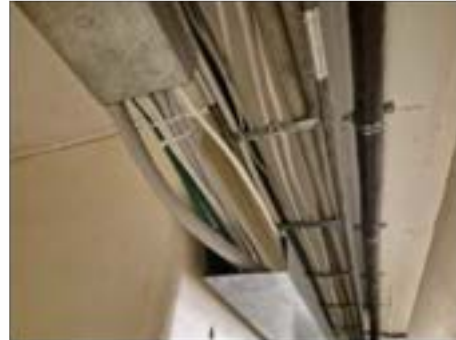
✗ *Exempelfoto elavfall, förekommer generellt i byggnaden. Hanteras som farligt avfall. Även all typ av kabel hanteras som farligt avfall.*

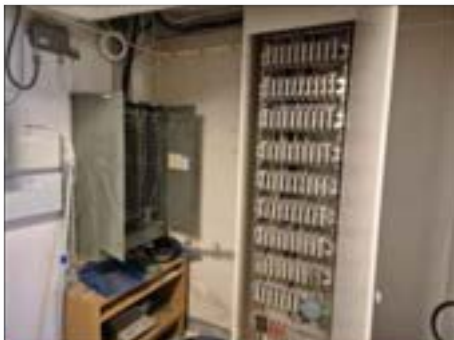
✗ *Exempelfoto elavfall, förekommer generellt i byggnaden. Hanteras som farligt avfall. Även all typ av kabel hanteras som farligt avfall.*

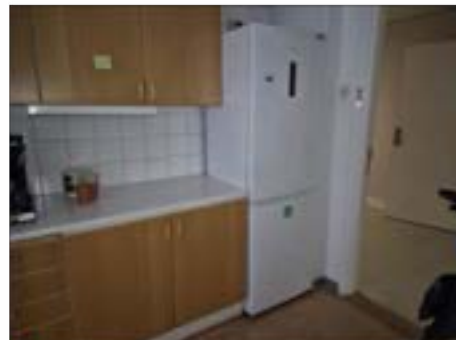
✗ *Exempelbild kyl- och frysenheter. Hanteras som farligt avfall.*

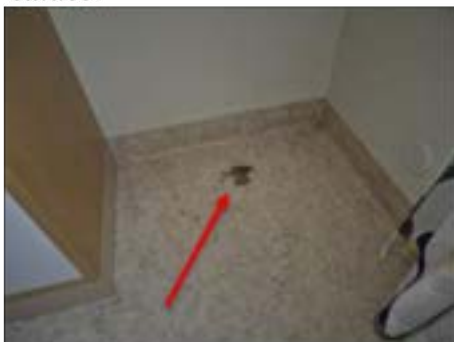
✗ *11031:1. Golvplastmatta brun och gråmelerad, ljus.*

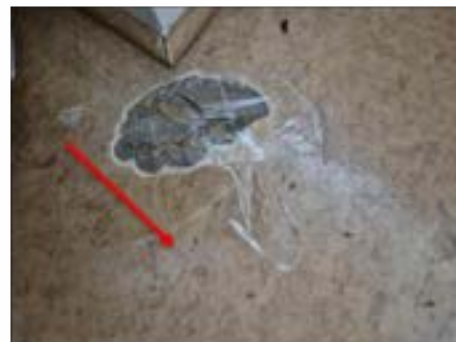
✗ *11003:1. Golvplastmatta brunmelerad, mörk. Ovan linoleum.*

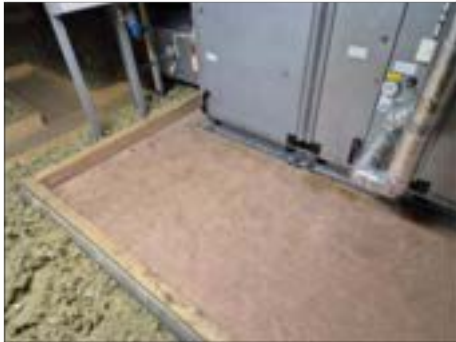
- ✗ Exempelbild golvplastmatta by 111 plan 13.  
Antas innehålla mjukgörare så som prov 10017:1 och 11002:1. Hanteras som farligt avfall om inte kompletterande provtagning visar annat.

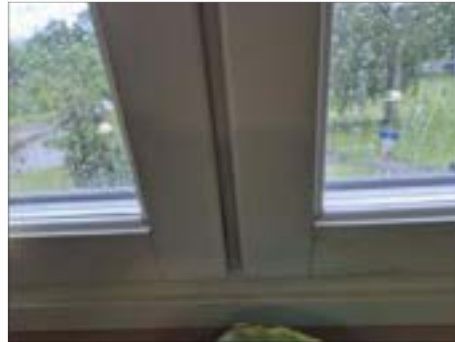
- ✗ Då förekomst av framför allt mjukgörare är vanligt i isolerglasrutor hanteras samtliga isolerglasrutor som inte återbrukas som farligt avfall med avseende på klorparaffiner/ftalater om inte kompletterande provtagning görs som visar annat. Rutor som misstänks innehålla asbest eller PCB har inte noterats.

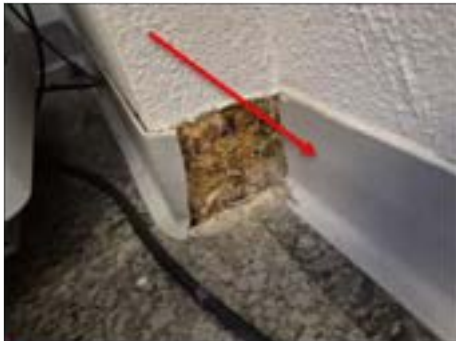
- ✗ 12008:1. Väggläst, grå.

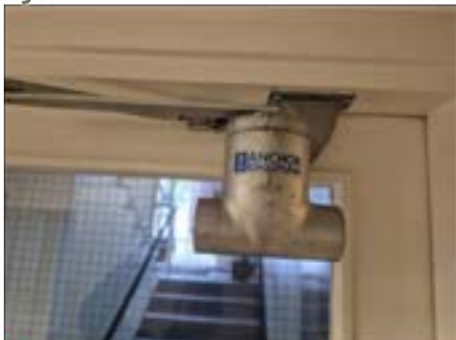
- ✗ Oljestängare

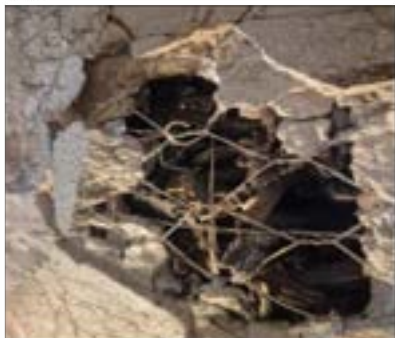
- ✗ 09011:3. Bjälklagsfyllning. Farligt avfall map PAH H. Innehåller även metaller och olja under gränsen för farligt avfall. Ej asbest

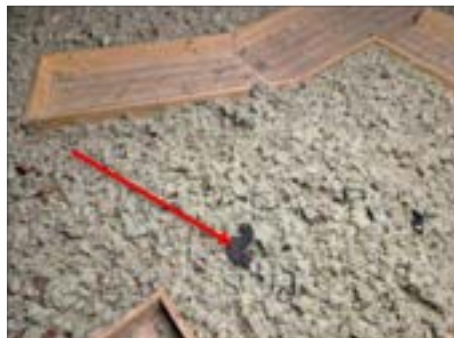
- ✗ Vind:4. Papprester i lösullsisolering. Farligt avfall map PAHer. Ej asbest

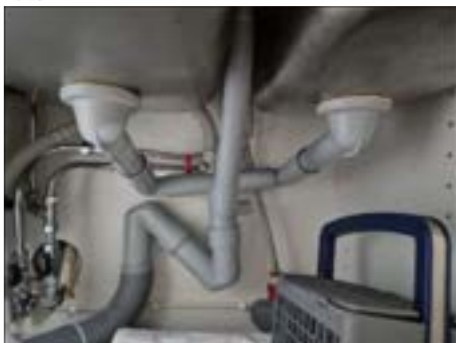
- ✗ Exempelbild PVC-rör i kök. Alla rör och lister hanteras som farligt avfall.

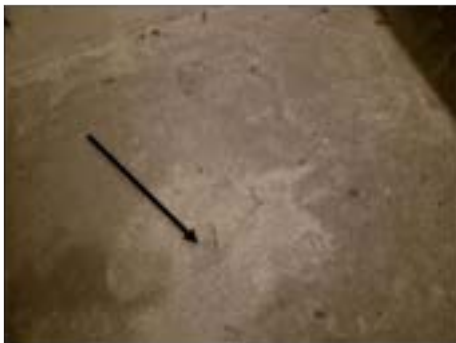
- 09018:1 Golvfärg på betong, grå. Halt PCB-7 under gränsen för farligt avfall men över riktvärdet för MKM. Stäm av hantering av betong med golvfärg med tänkt mottagare

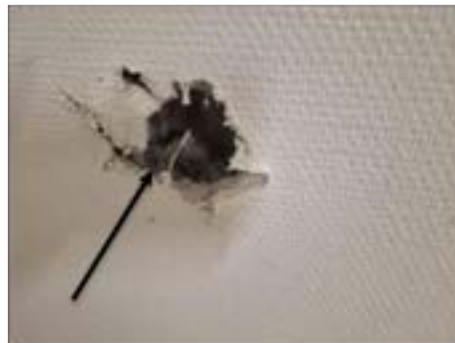
- 09013:1. Betong yttervägg. Innehåller sexvärt krom i halter mellan KM och MKM.

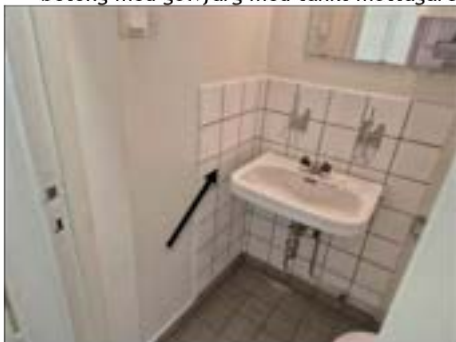
- 09006:2. Vitt kakel + fix och fog. Hanteras som IFA-massor med avseende på barium, gäller allt kakel i by 112.

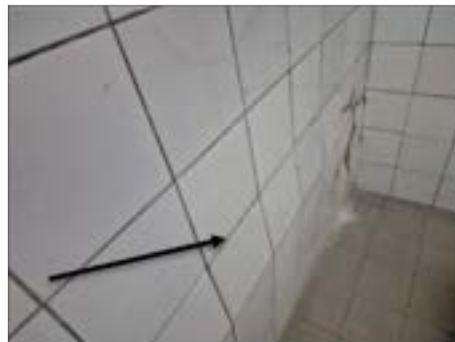
- 09008:2. Vitt kakel + fix och fog. Ej asbest. IFA-massor med avseende på bly, gäller allt kakel i by 111.

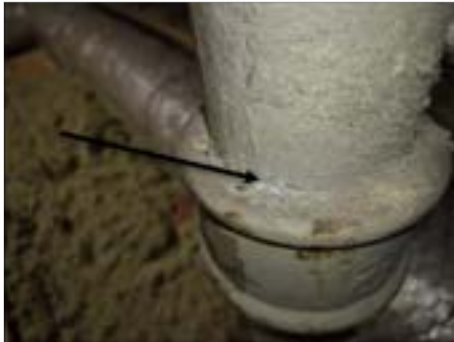
• Blydiktning

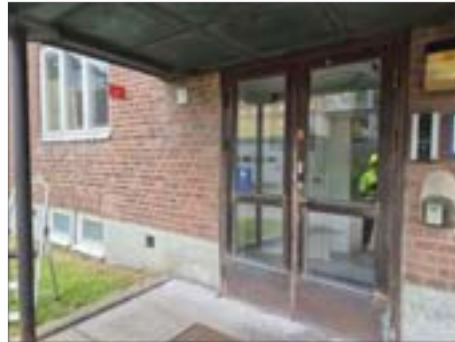
• Koppar vid tex vindfång.

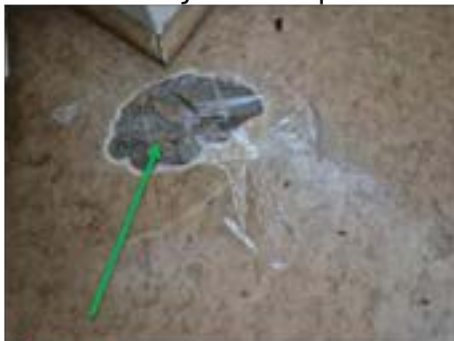
✓ 11003:2 Svartlim + underlagspapp under linoleum. Ej asbest.

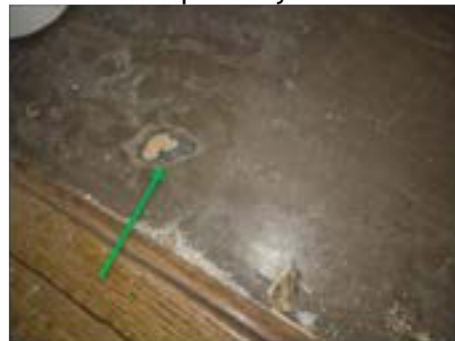
✓ 11025:1 Garderob. Golvmatta brun på väv + underlagspapp med lim. Ej asbest.

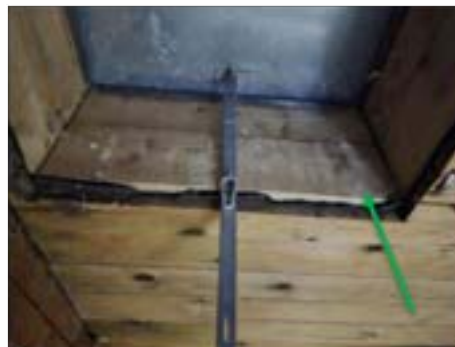
✓ Vind Takpapp andra lagret. Vid taklucka. Ej PAH.

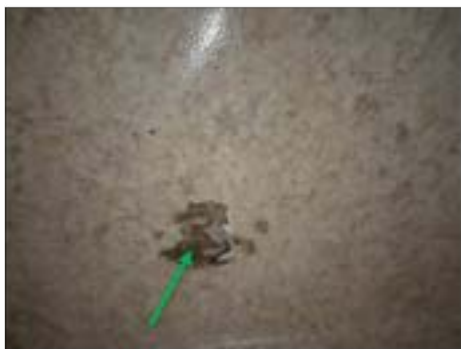
✓ 11031:2 Svartlim under synlig golvplastmatta. Ej asbest.

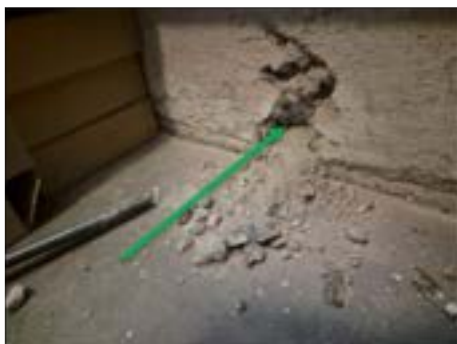
✓ 09011:2. Betong, yttervägg. Samtliga analyserade metaller i halter under KM.

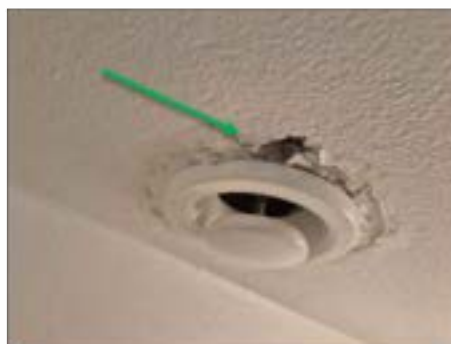
✓ 09006:3. Tätning kring vent.don. Grå + vit. Ej asbest.

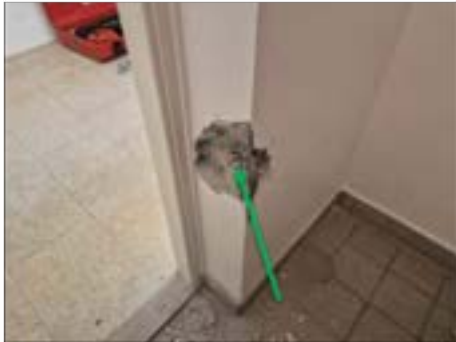
- ✓ 09007:1. Betong mellanvägg. Alla analyserade metaller har halt under KM.

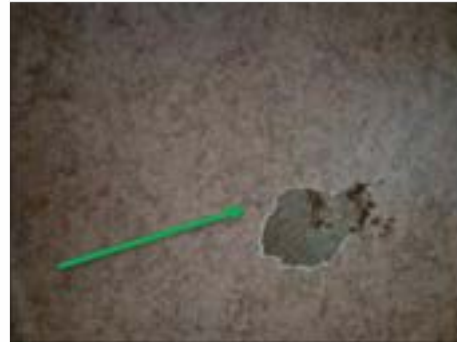
- ✓ 10017:1. Golvplastmatta brun och gråmelerad, mörk. Innehåller inga ftalater, klorparaffiner eller metaller över gränsen för farligt avfall.

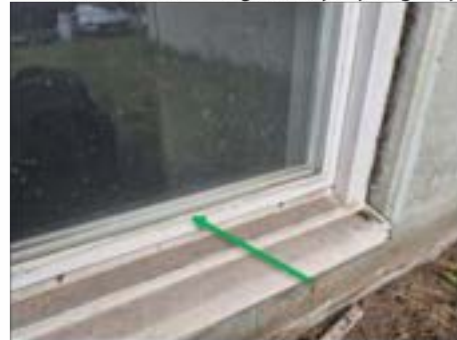
- ✓ Ö:3. Fönster. Kitt vitt hårt. Ej asbest

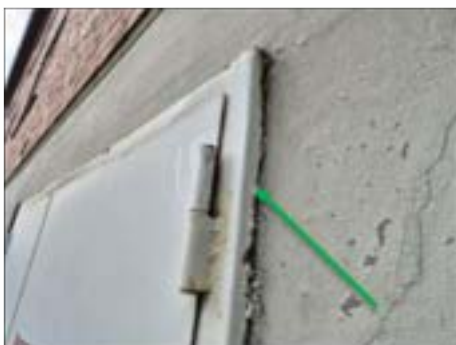
- ✓ Ö:4. Runt dörr. Bruk. Ej asbest.

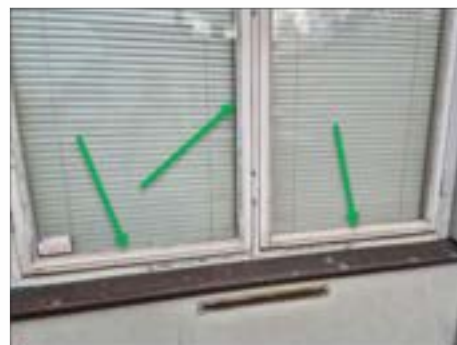
- ✓ Ö:5. Fönster. Kitt vitt hårt. Ej asbest.

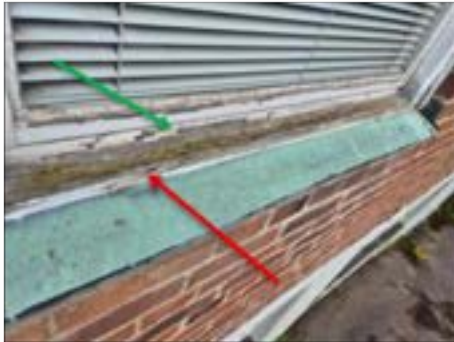
✓ Ö:6 +V:6. Nedan fönster. På träkarm. Kitt ljusgrått sprött. Ej asbest. **OBS! kitt nedan fönster vid fönsterkarm och fönsterbleck (röd pil) innehåller asbest. Se prov Ö :7 + V:7.**

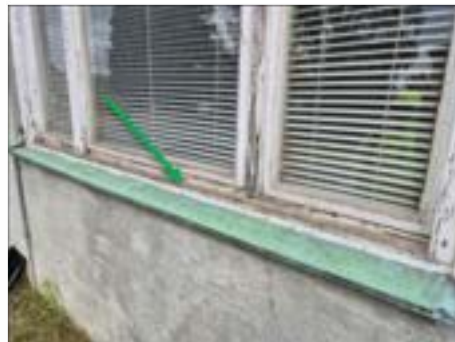
✓ S:1. Nedan fönster. På träkarm. Kitt ljusgrått sprött. Ej asbest.

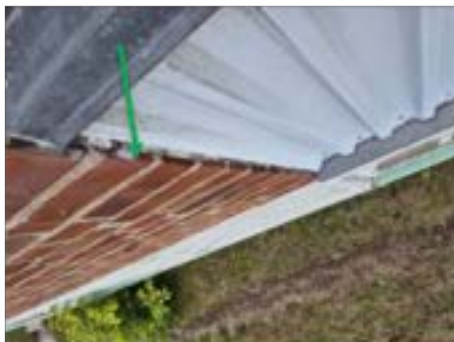
✓ S:2. Nedan fönster. Tegel/profilerad plåt. Fog vit fast/elastisk. Bly halt: 3,40 mg/kg. Ej asbest. Ej PCB. Ej Klorparaffiner.

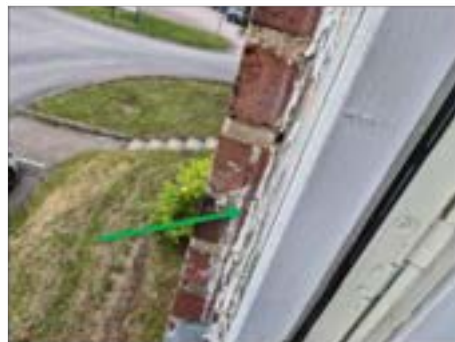
✓ S:3. Vid fönster. Tegel/träkarm. Fog vit fast. Bly halt: 8,54 mg/kg. Ej asbest. Ej PCB. Ej klorparaffiner.

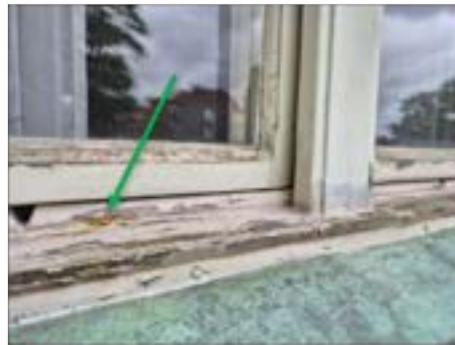
✓ V:2. Nedan fönster. På träkarm. Kitt vitt hårt. Ej asbest.

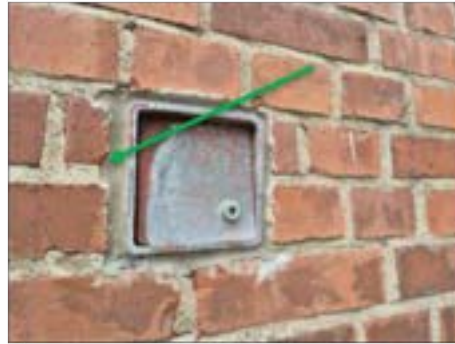
✓ V:8. Runt lucka. Tegel/plåt. Fog grå mjuk. Bly halt: 8,52 mg/kg. Ej asbest. Ej PCB. Ej klorparaffiner.

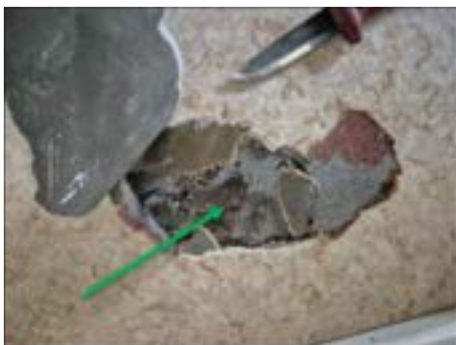
✓ 12005:1. Mörkbrunt lim under dold linoleum. Ej asbest.

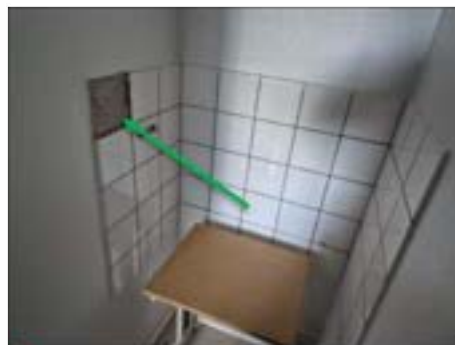
✓ 12029:1. Fix och fog vid vitt kakel. Ej asbest.

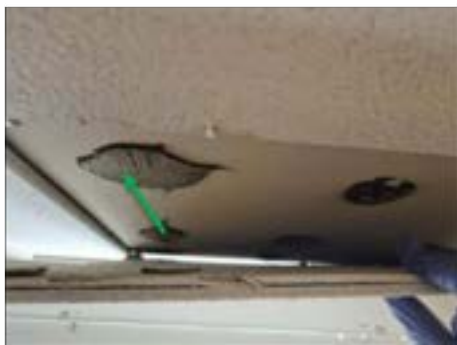
✓ 09004:1. Punktlim under äldre akustikplatta. Lim mörkbrunt. Ej asbest.

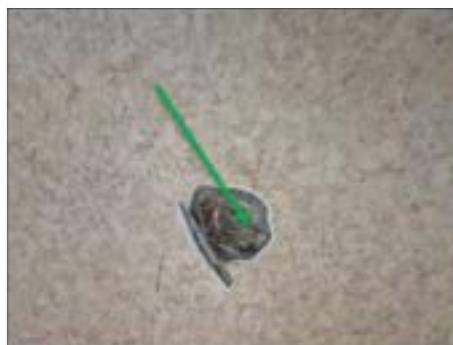
✓ 10042:1+12018:1. Mörkbrunt lim under dold linoleum. Ej asbest.

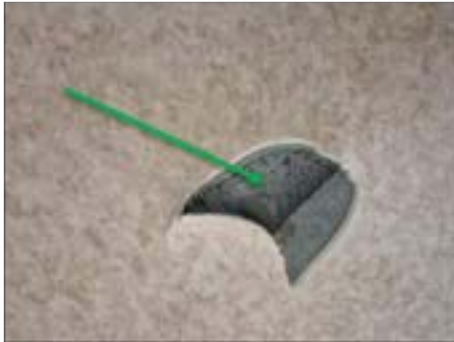
✓ 12003:1+12006:1. Svartlim på betonggolv dolt under ytbetong under golvplastmatta. Ej asbest.

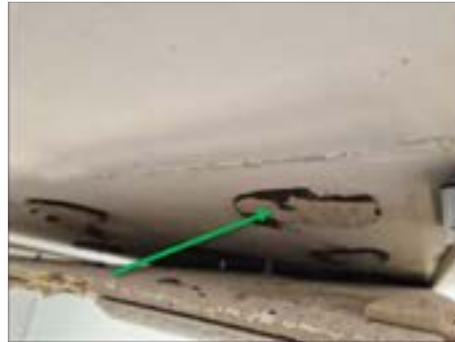
✓ 12027:2 Punktlim under äldre akustikplatta. Lim mörkbrunt. Ej asbest.

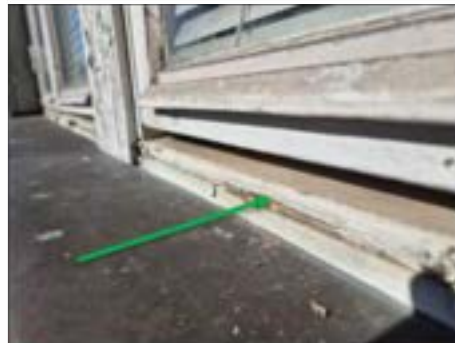
✓ Ö:11. Underkant fönster. Fönsterkarm/plåt. Färg/kitt. Vitt/grått. Ej asbest.

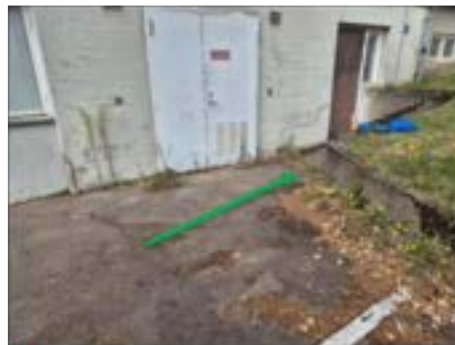
✓ Mark:1. Asfalt. Ej PAH.

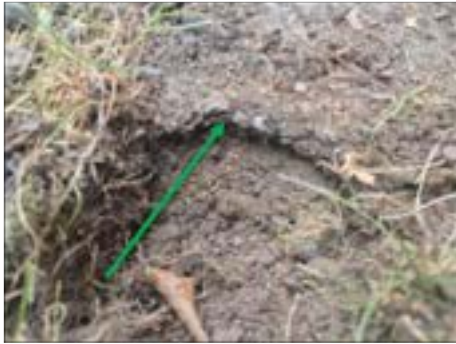
✓ Mark:2. Asfalt. Ej PAH.

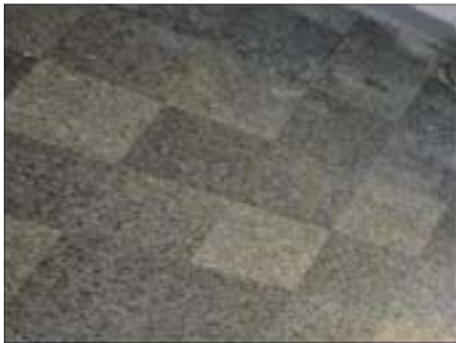
*Golvplattor i stenimitation och eventuellt dolt underlag i rum 11012 by 111 behöver provtas avseende asbest.*

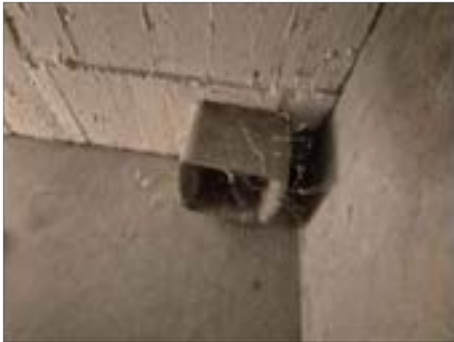
*Förekomst av eternitkanaler innehållande asbest behöver utredas närmare då detta noterats i källaren i byggnad 112.*

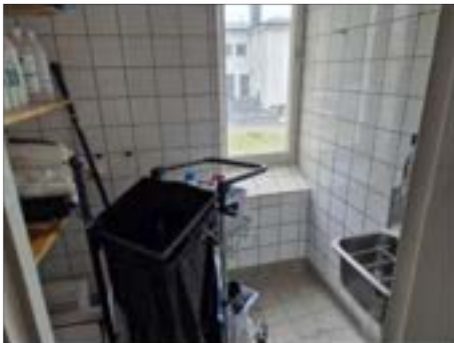
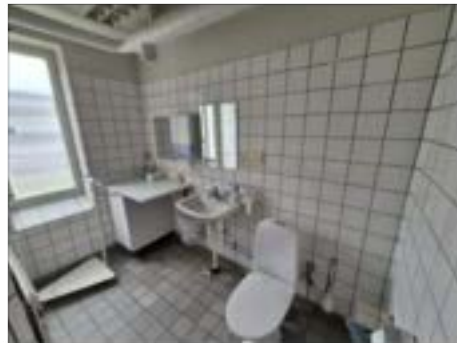
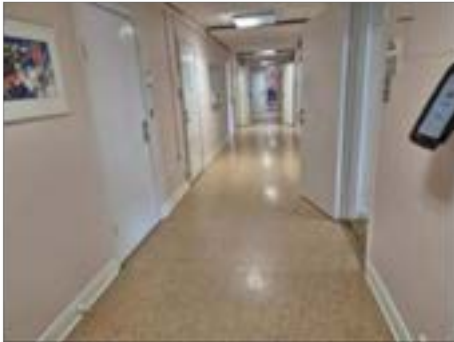
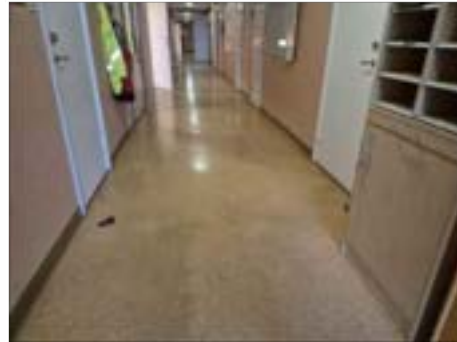
*På grund av pågående verksamhet har provtagning och håltagning varit begränsad i delar av byggnaderna. Kompletterande provtagning behöver utföras i dessa utrymmen med avseende på eventuella dolda material. Även befintliga ytskikt kan behöva provtas i dessa utrymmen i viss mån, exempelvis fix och fog vid kakel och klinker. Mindre utrymmen så som wc 'n behöver undersökas med avseende på asbest i eventuell avjämningsmassa.*

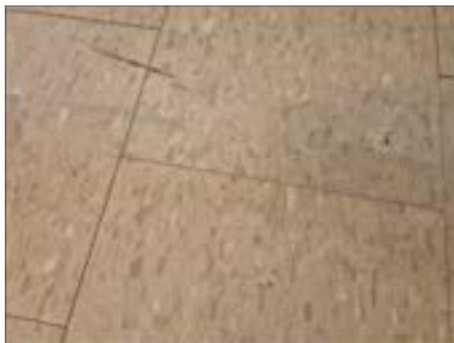
Observera att vinylplastplattor utgör farligt avfall både med avseende på mjukgörare och asbest eftersom plattorna i sig innehåller mjukgörare (klorparaffiner och ftalater) och att underliggande svartlim innehåller asbest. Klorhalt är inte analyserat. Stäm av hantering och eventuell kompletterande provtagning med mottagaren i god tid.

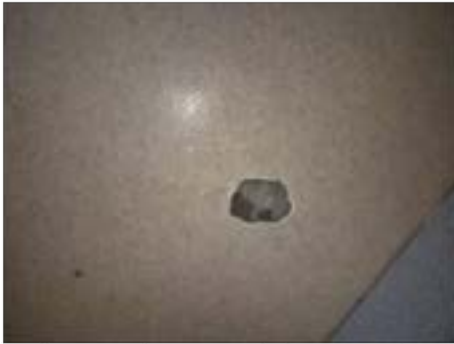
Analys av mjukgörare i golvplastmattor har begränsats till mattor som förekommer i större mängder. Det förekommer också många olika typer av andra plastmattor som inte analyserats för mjukgörare. Dessa antas utgöra farligt avfall med avseende på ftalater och klorparaffiner. Ibland påverkar även halten klor möjligheten för mottagare att ta emot plastmattor. Detta är i nuläget analyserat för en del av golvplastmattorna, men inte alla. Stäm av eventuell kompletterande provtagning med mottagaren i god tid.

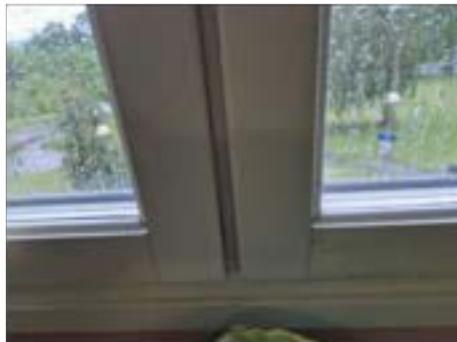
Isoleringsglasrutor antas utgöra farligt avfall med avseende på ftalater/klorparaffiner i tätningslist/lim om inte kompletterande provtagning görs som visar annat. Överväg provtagning av de tre typer av fönster som förekommer i byggnaden i samband med demontering för att utreda om några sorter utgör icke farligt avfall istället.

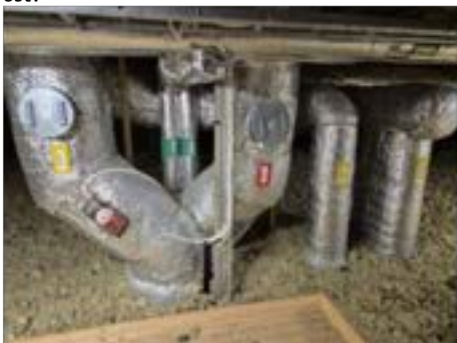
By 111 plan 13. Nyare ventilationsinstallation.

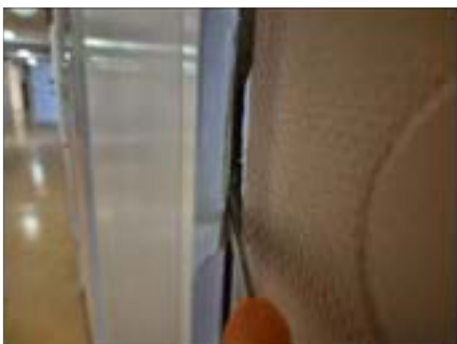
By 112. Kontroll bakom dörrfoder.

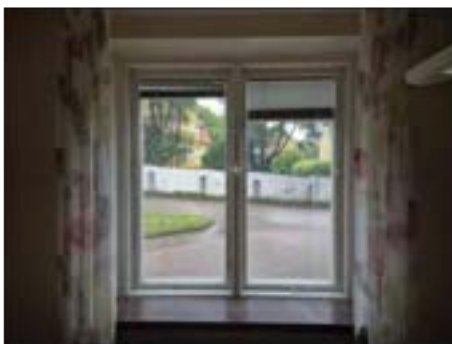
By 111 och 112. Övervägande består fönster av äldre träfönster.
